# 變臉的大地

台灣大學地質系  
劉聰桂 陳文山

集集大地震

本冊精選相片，呈現由南而北沿車籠埔斷層線之野外面貌（圖十六），見證921斷層活動與地震的威力，希望我們能從中得到深刻的啓示。

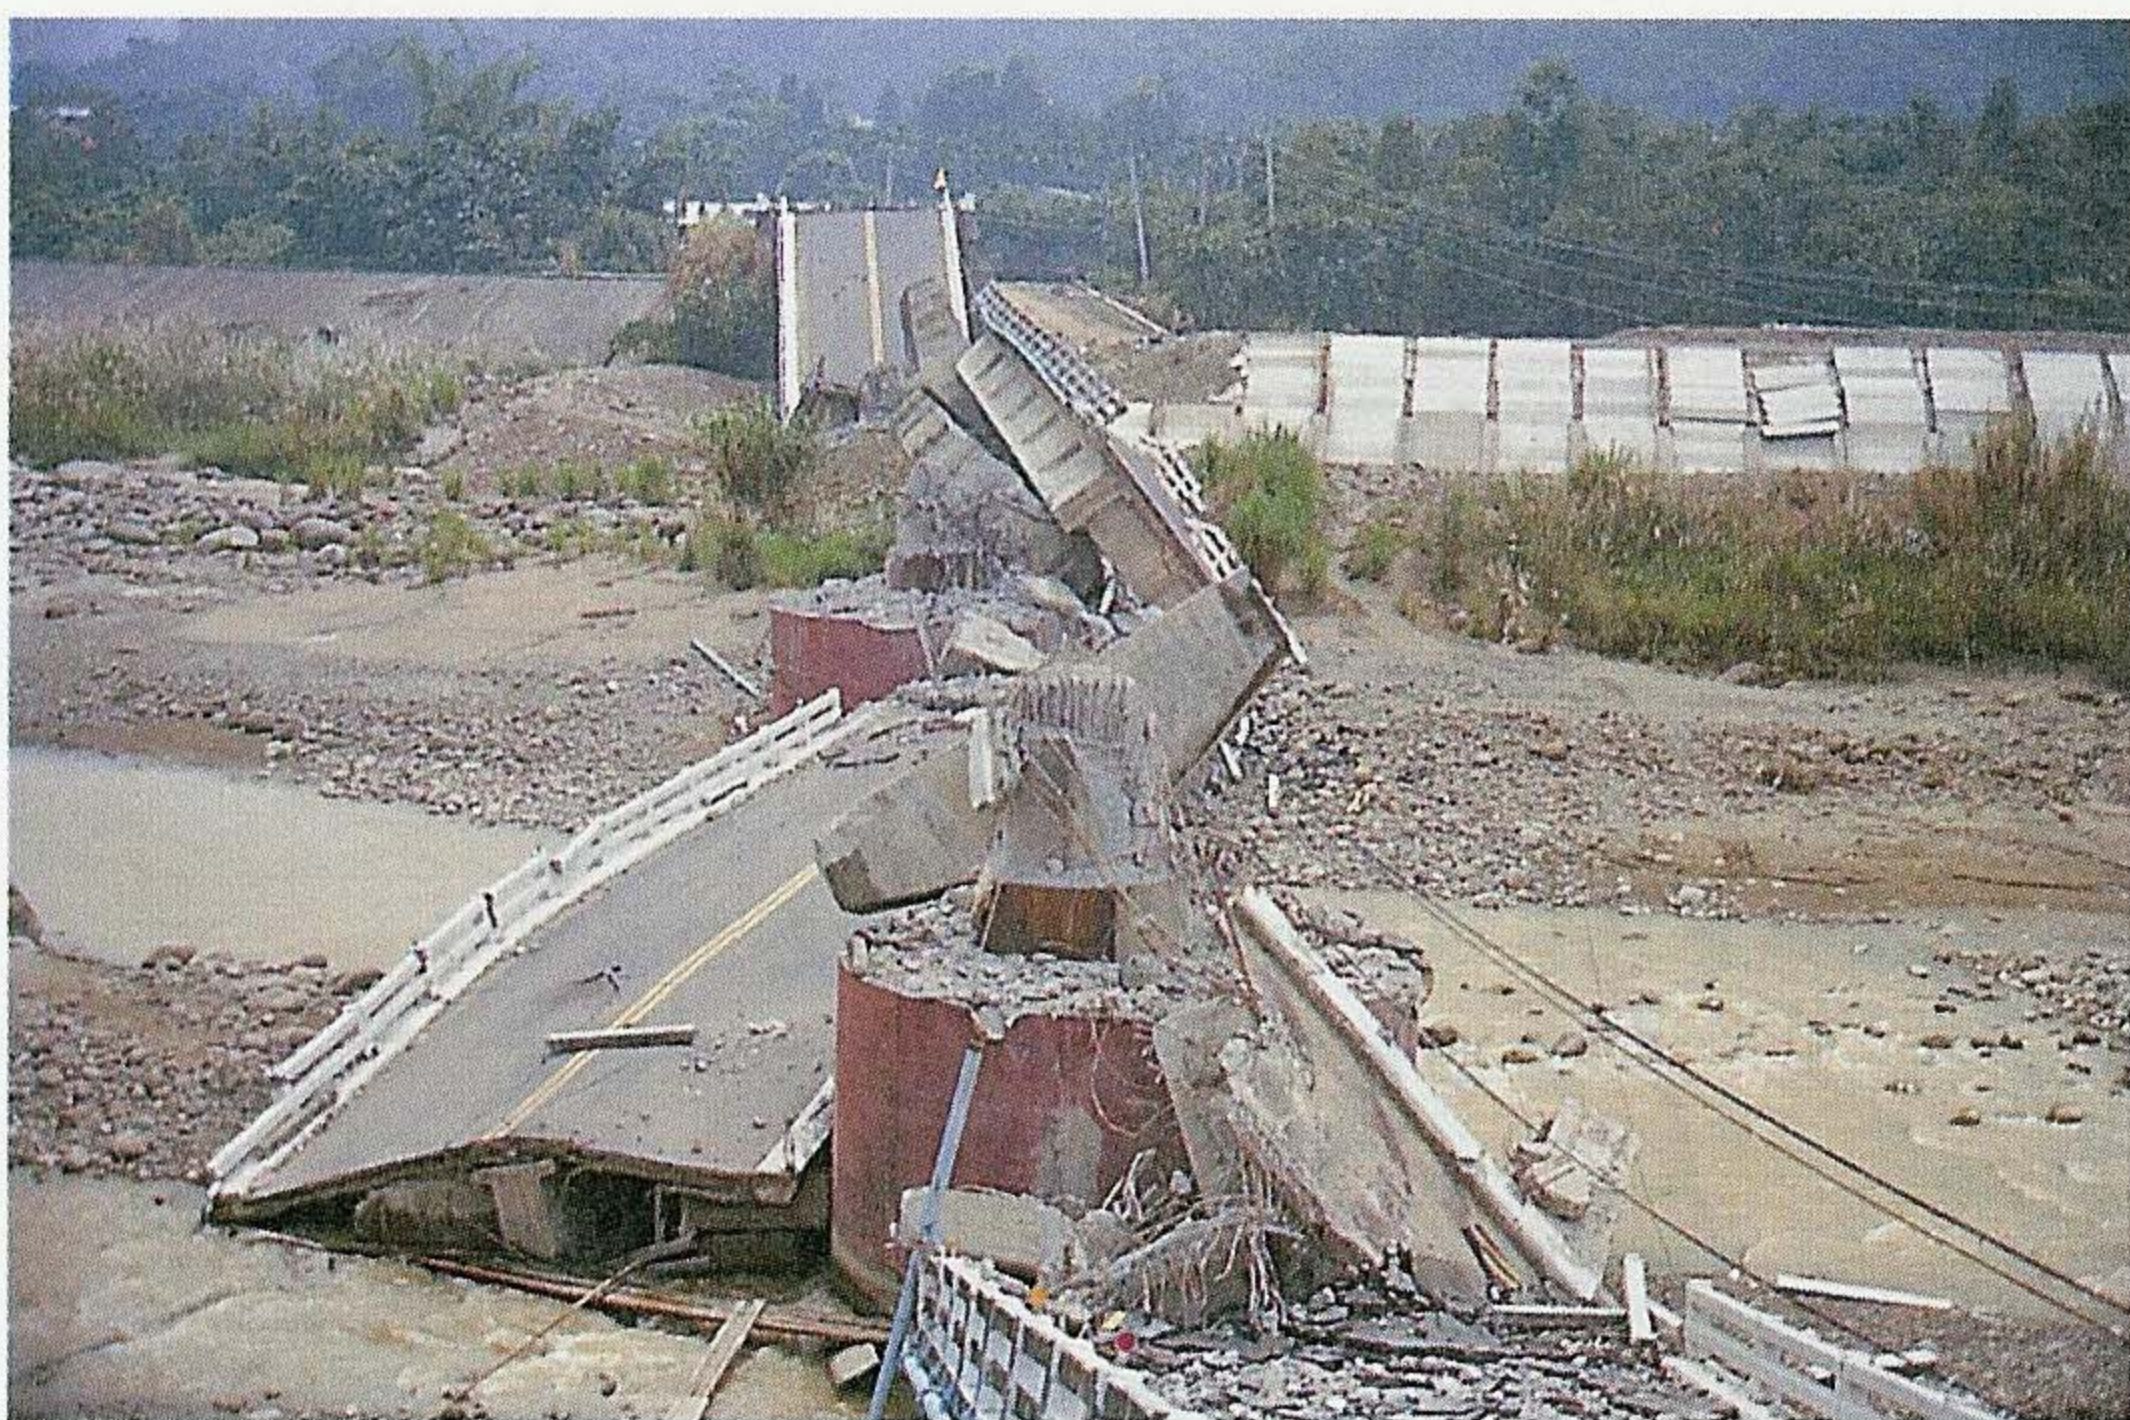
◀ 圖1 清水溪桶頭橋：桶頭橋在地震時完全被摧毀，橋墩被攔腰折斷，橋面斷落到河床。造成桶頭橋如此觸目驚心的景象是因為觸口斷層（可視為車籠埔斷層的向南延伸）橫切通過橋樑的中間，南側（遠處）地塊約被抬高0.5公尺。

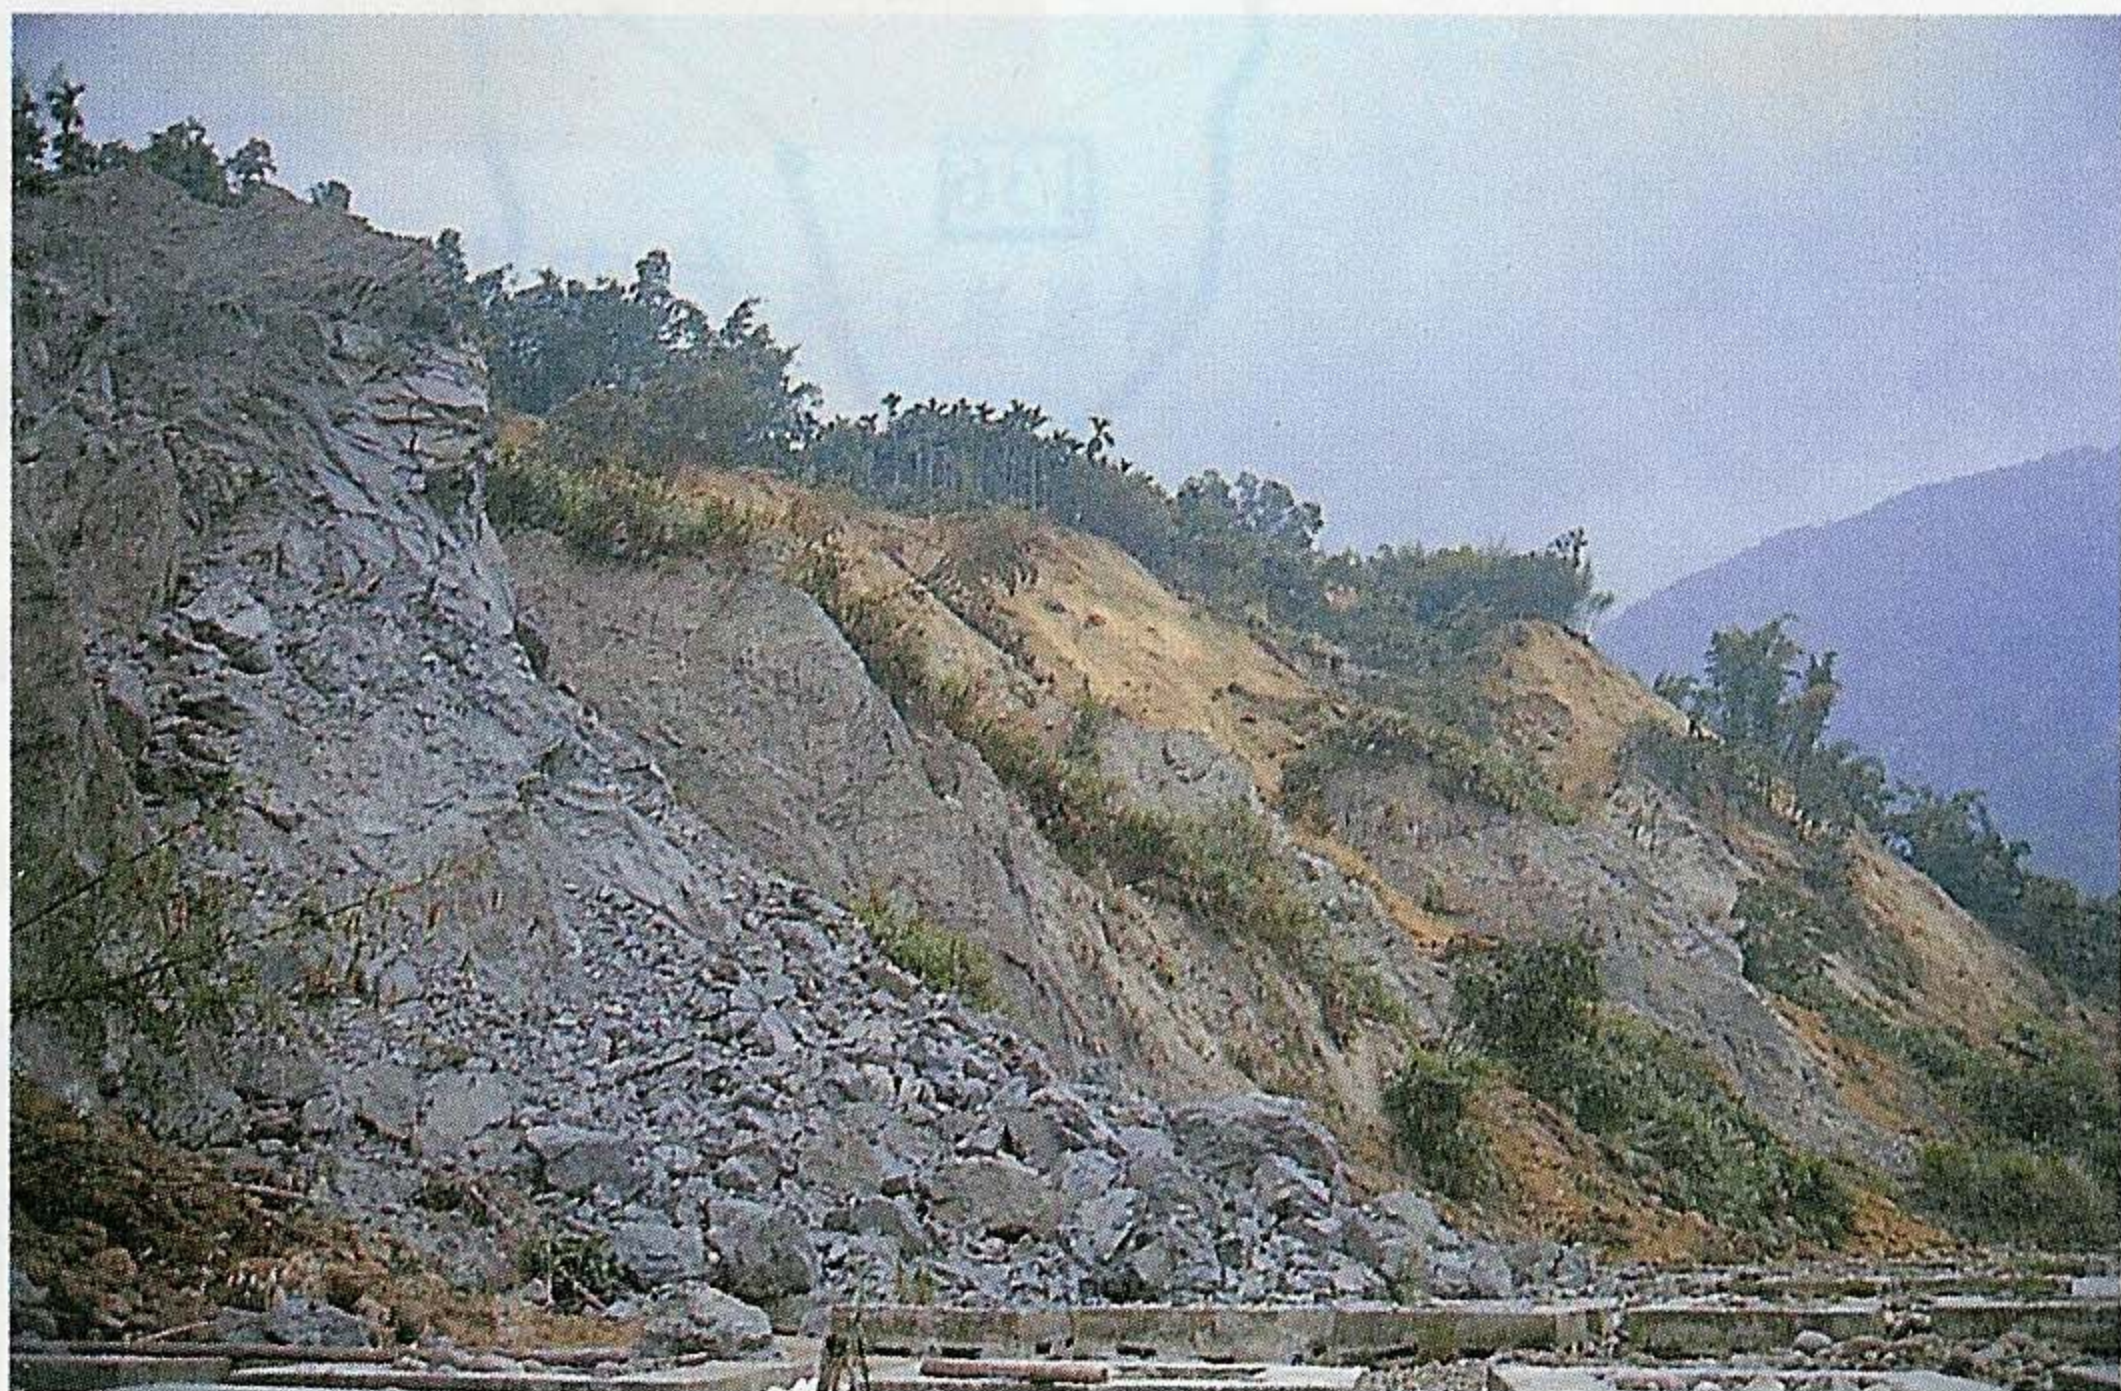
▶ 圖2 清水溪桶頭橋：桶頭橋的東側正是觸口斷層的出露位置，此次地震在斷層帶的位置產生了小規模的山崩。

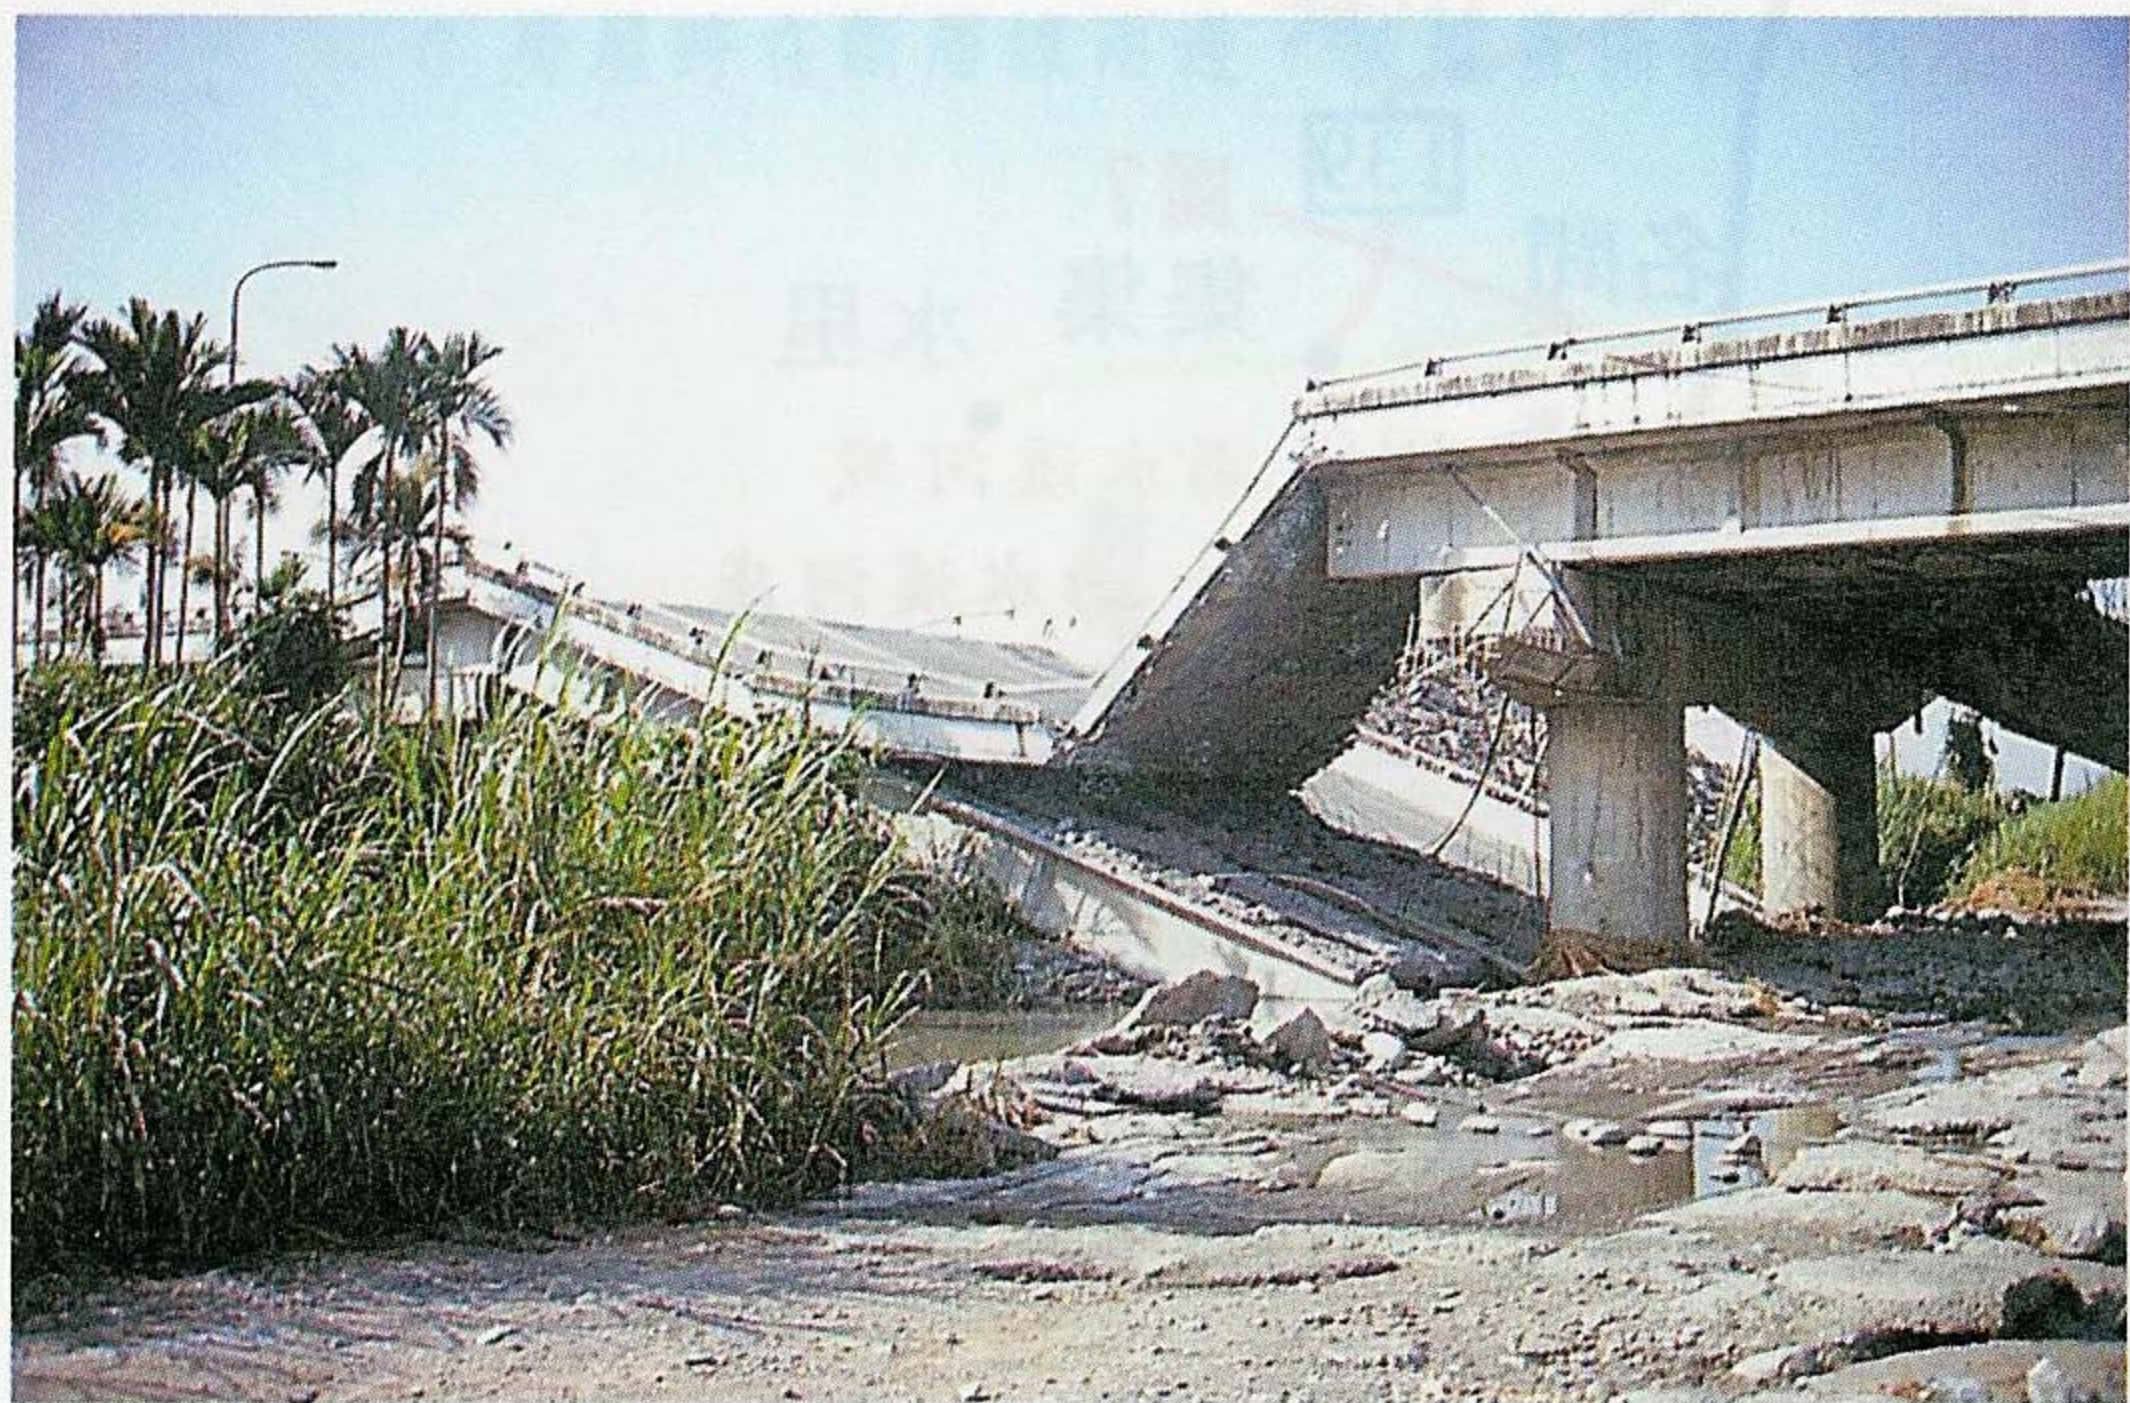
◀ 圖3 名竹大橋：名竹大橋是竹山通往名間的必經之道，斷層經過濁水溪之後繼續向南延伸，由名竹大橋南端的第二與第三橋墩之間通過，造成橋墩的傾倒與橋面的斷裂。

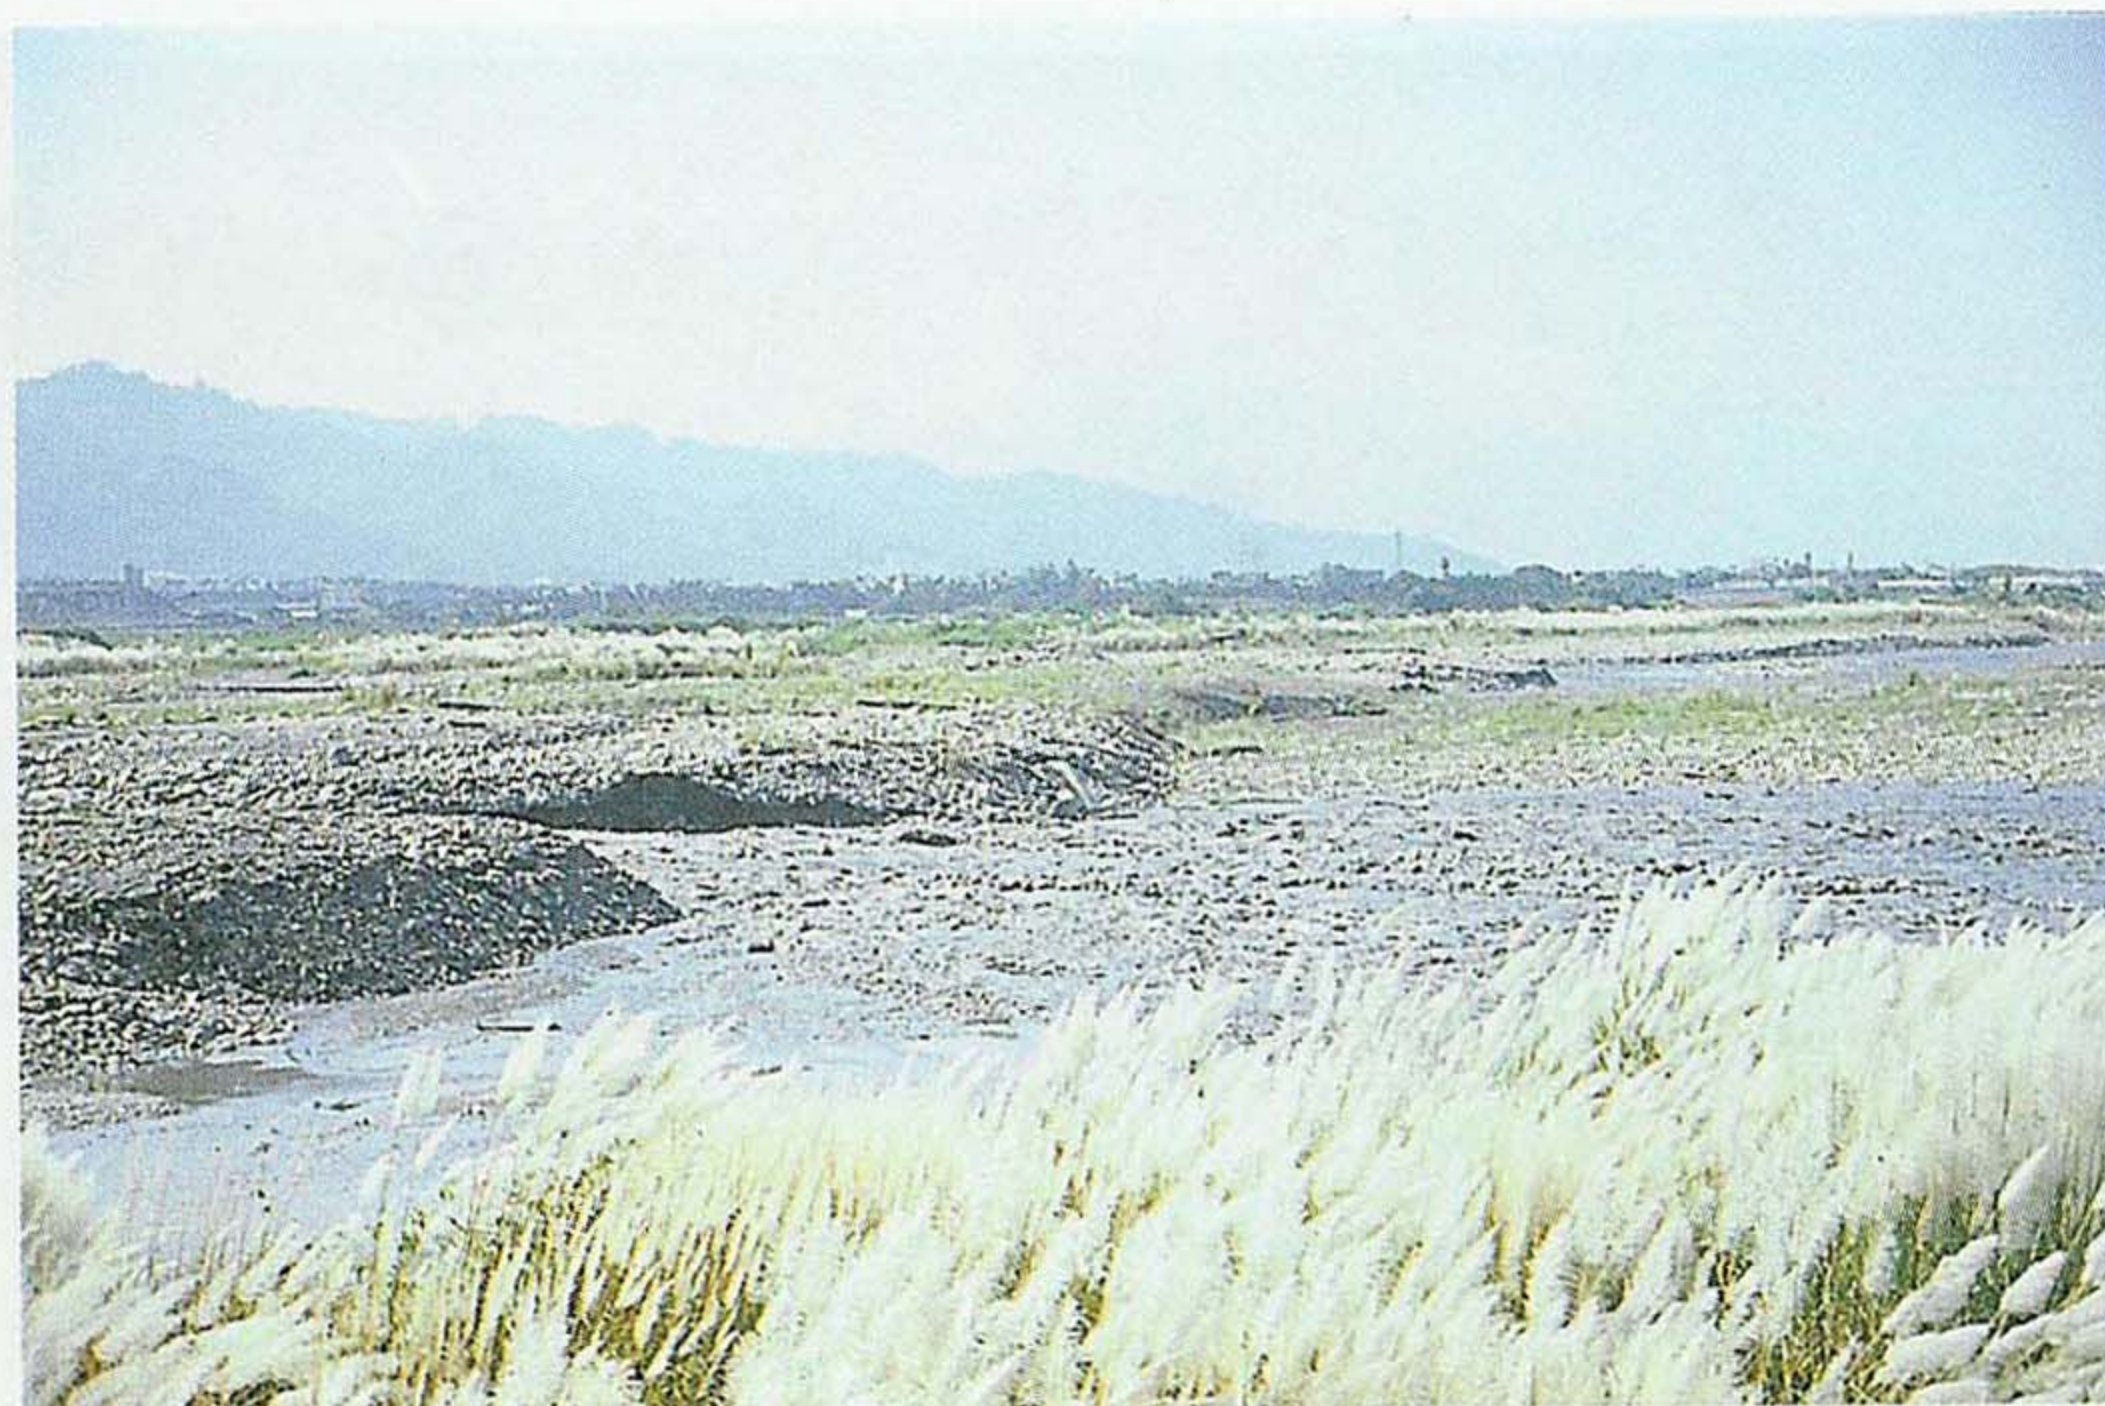
► 圖4 濁水溪：車籠埔斷層經過名間之後往南延伸通過濁水溪，造成斷層東側的地殼抬升了2-3公尺，並在河床中形成一個隆起的階地。

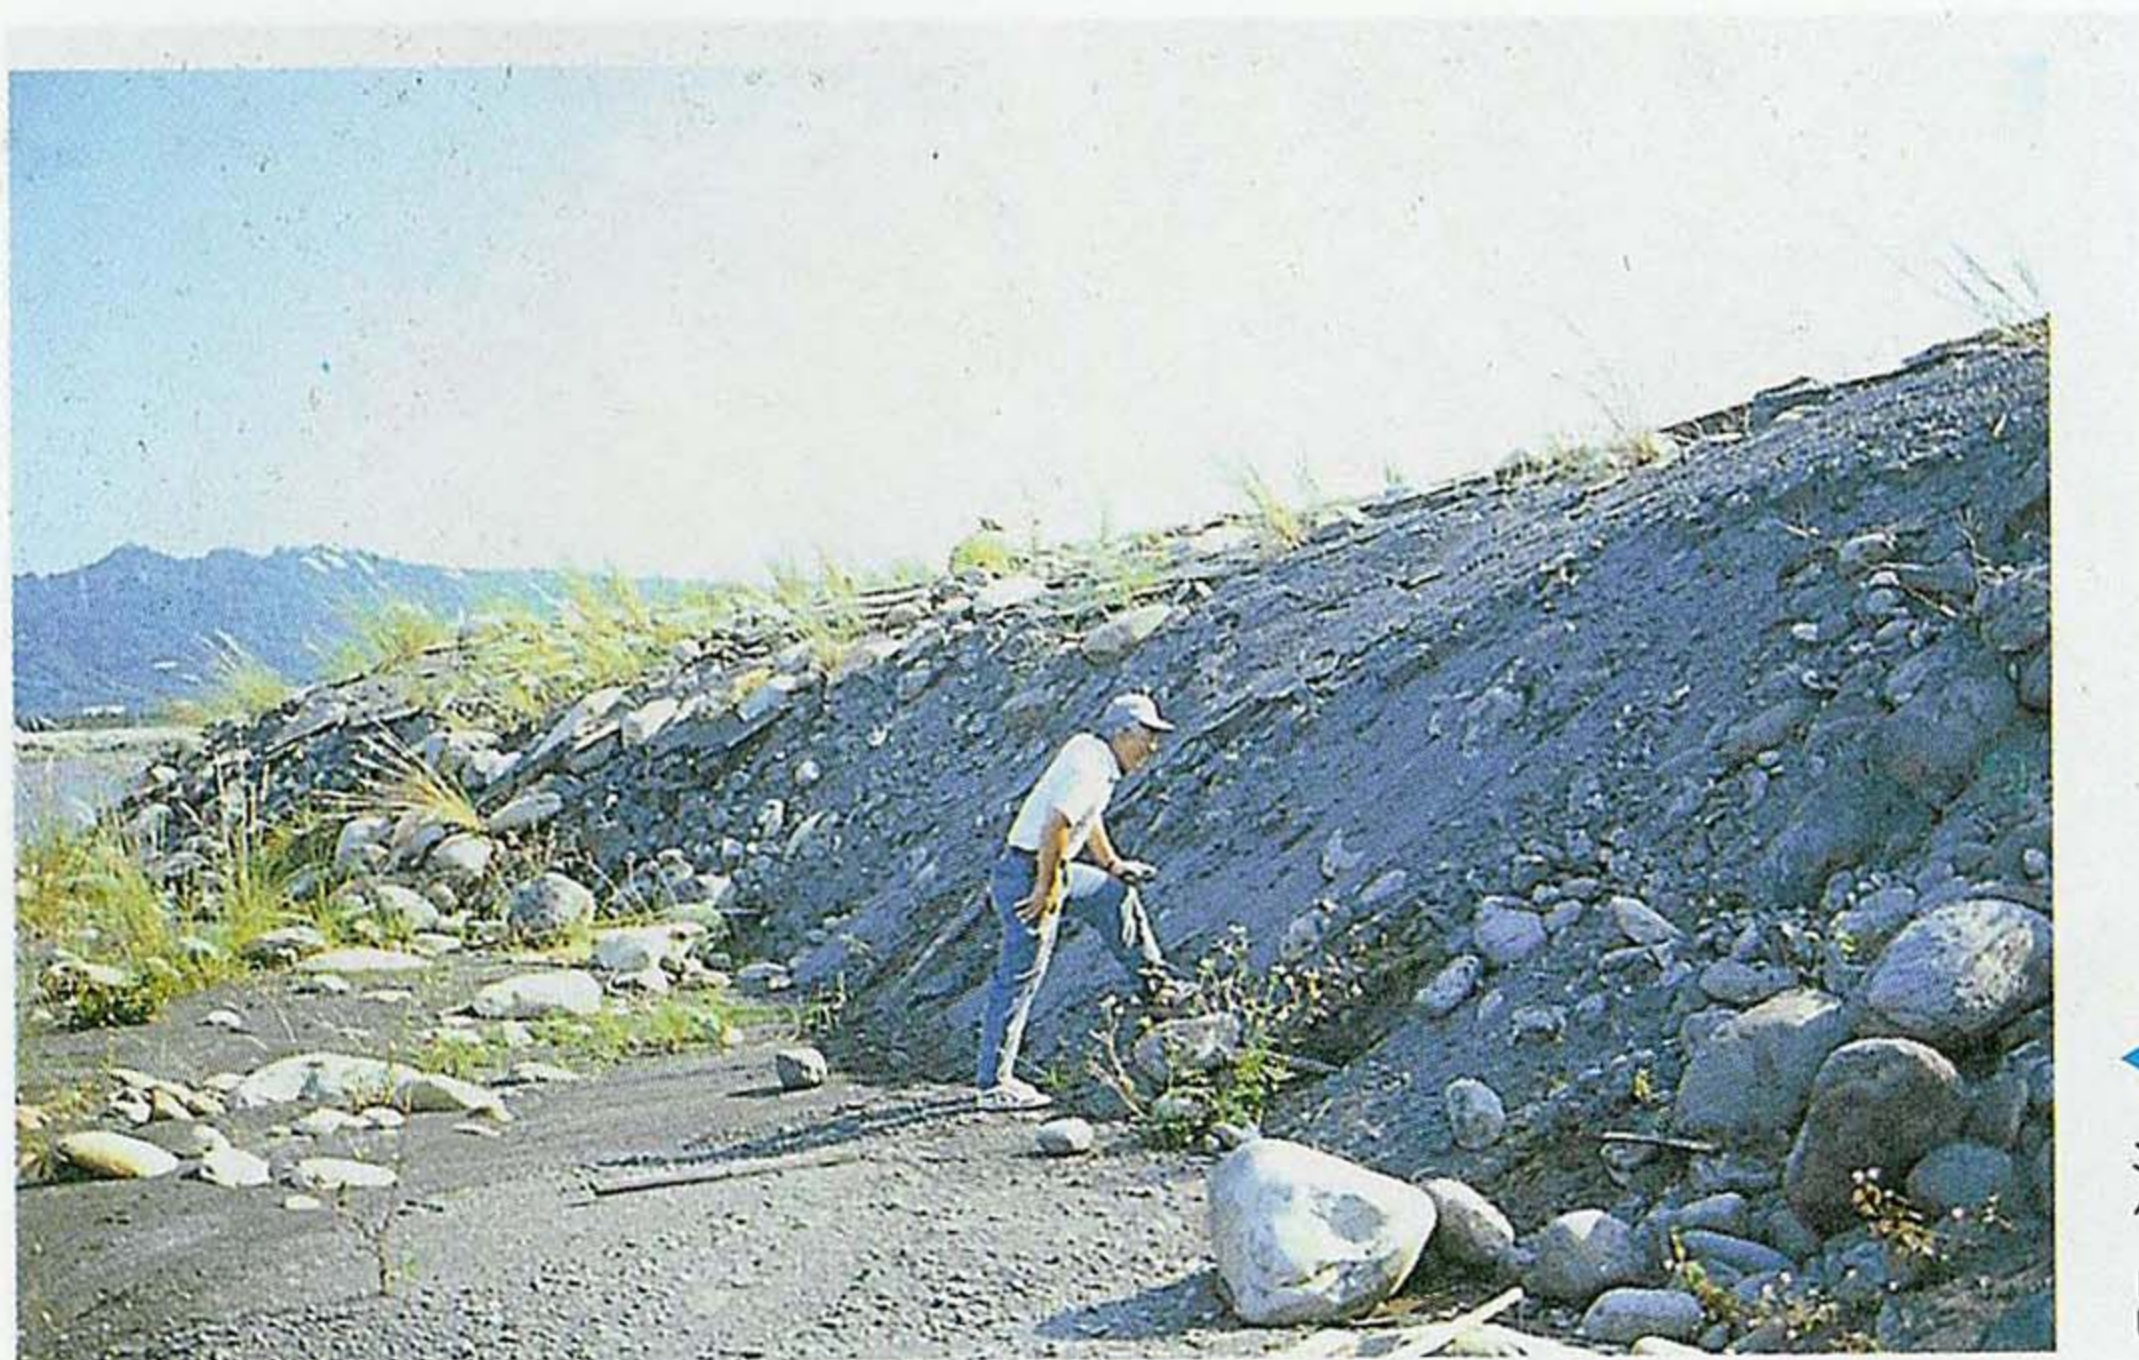
◀ 圖5 濁水溪河床：斷層從北向南截切過濁水溪河床，河床上的沙洲被抬起成為高出河面約2.5公尺的河階。

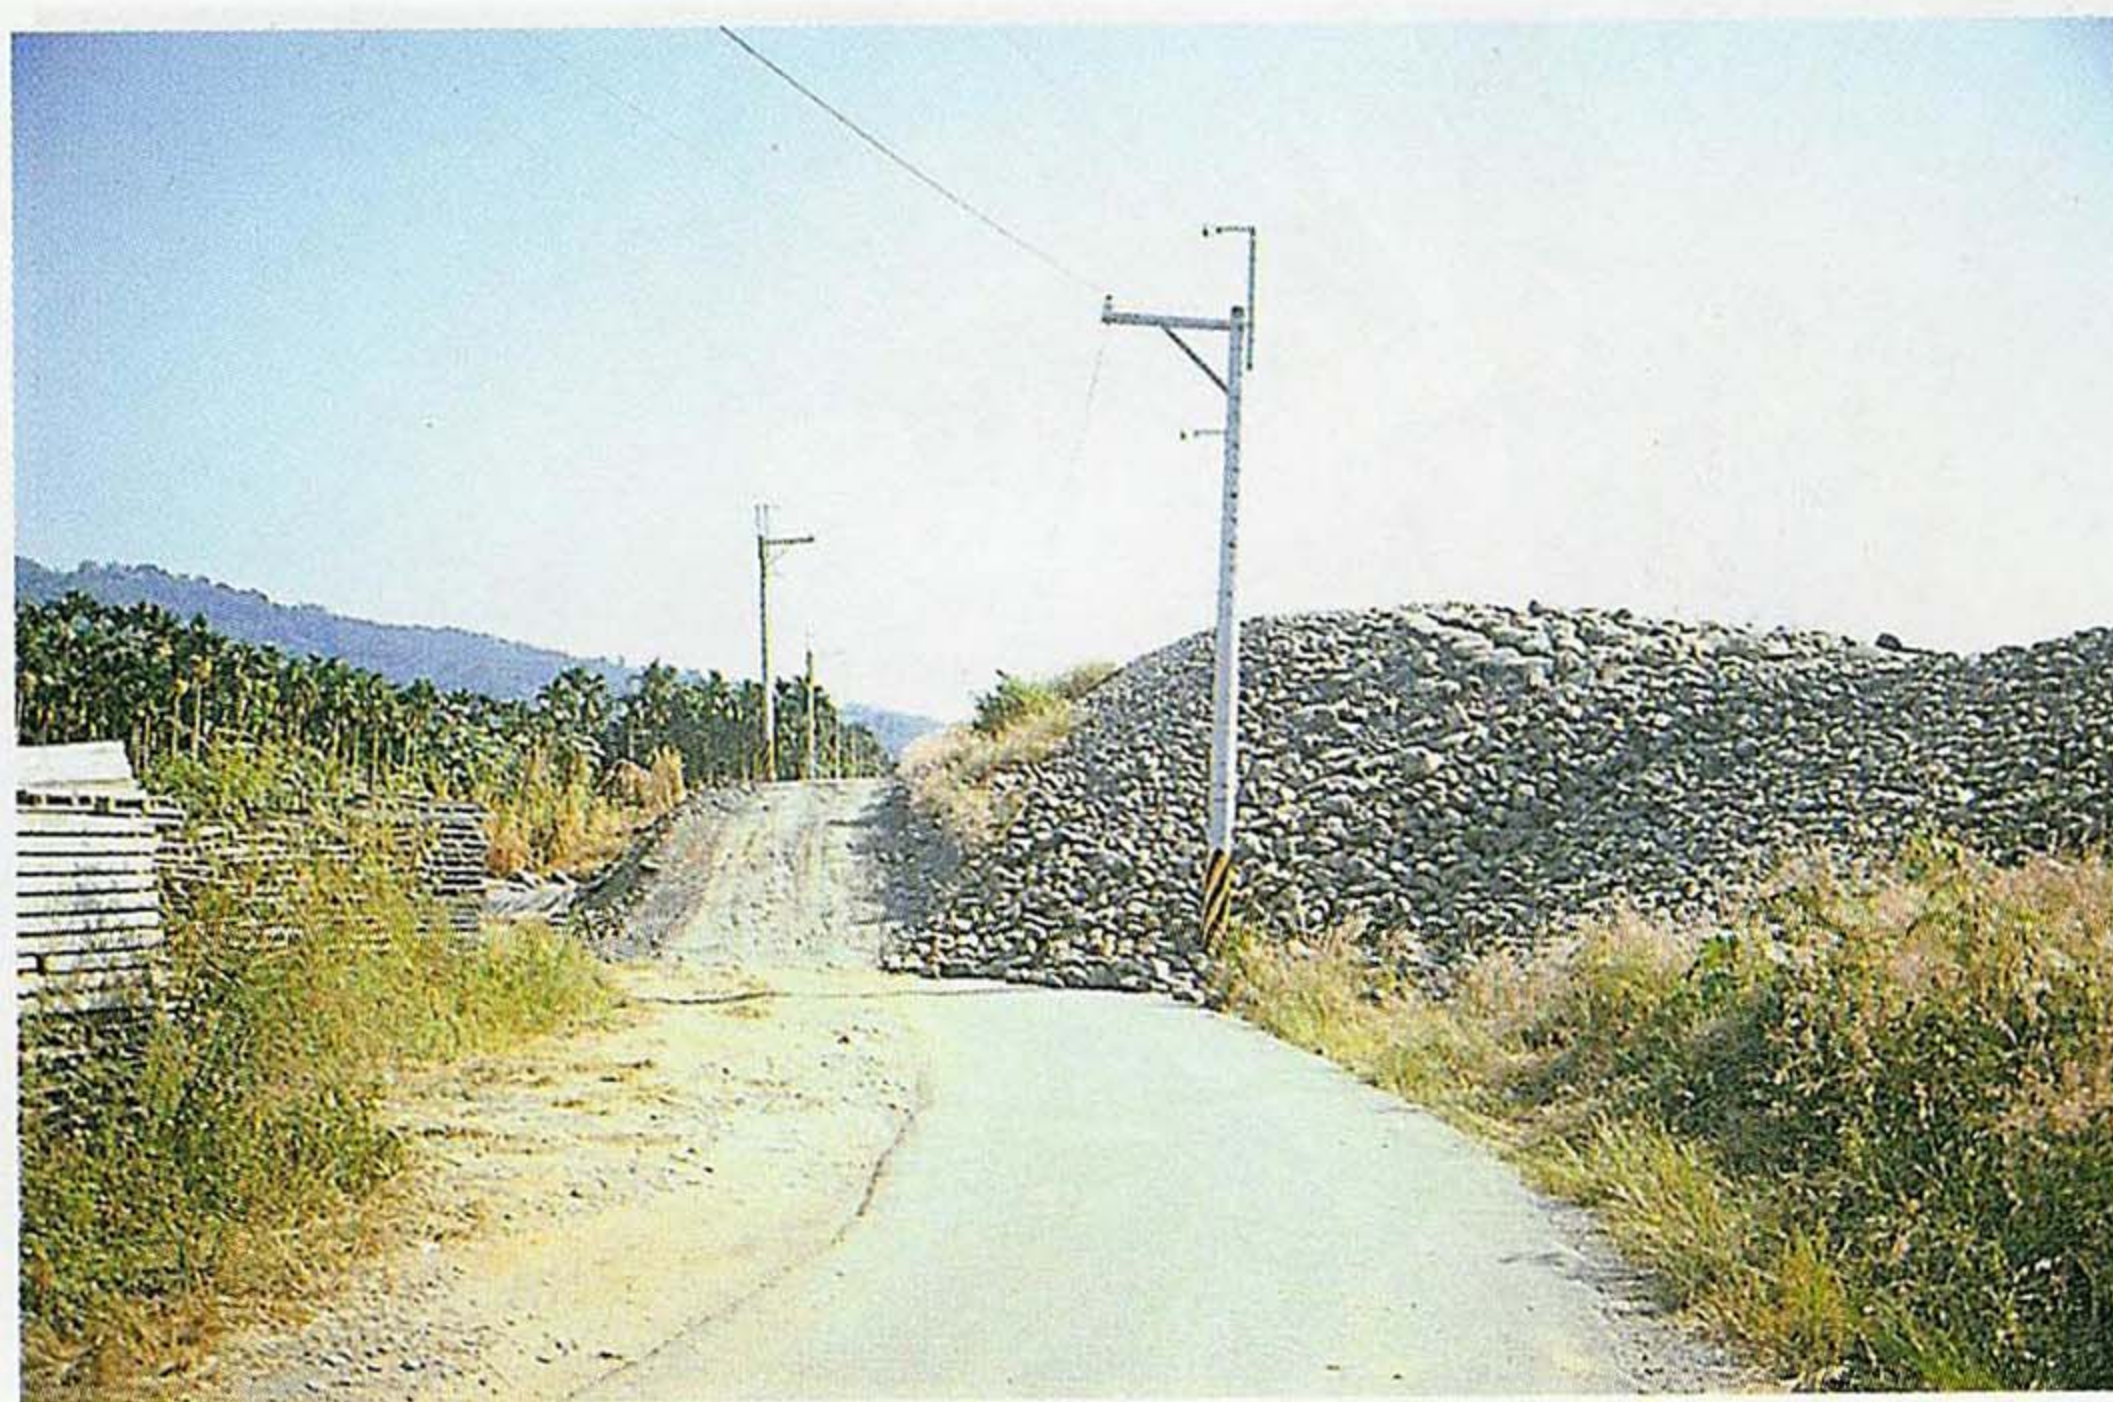
► 圖6 濁水溪河堤：斷層橫切過濁水溪的河堤，從原來平整的河堤被抬升成為高低兩個階面，河堤的東側被隆起約2公尺。同時河堤邊的道路可以清楚的看見路面被截斷，東側道路向北(或西北)位移約3.5公尺。

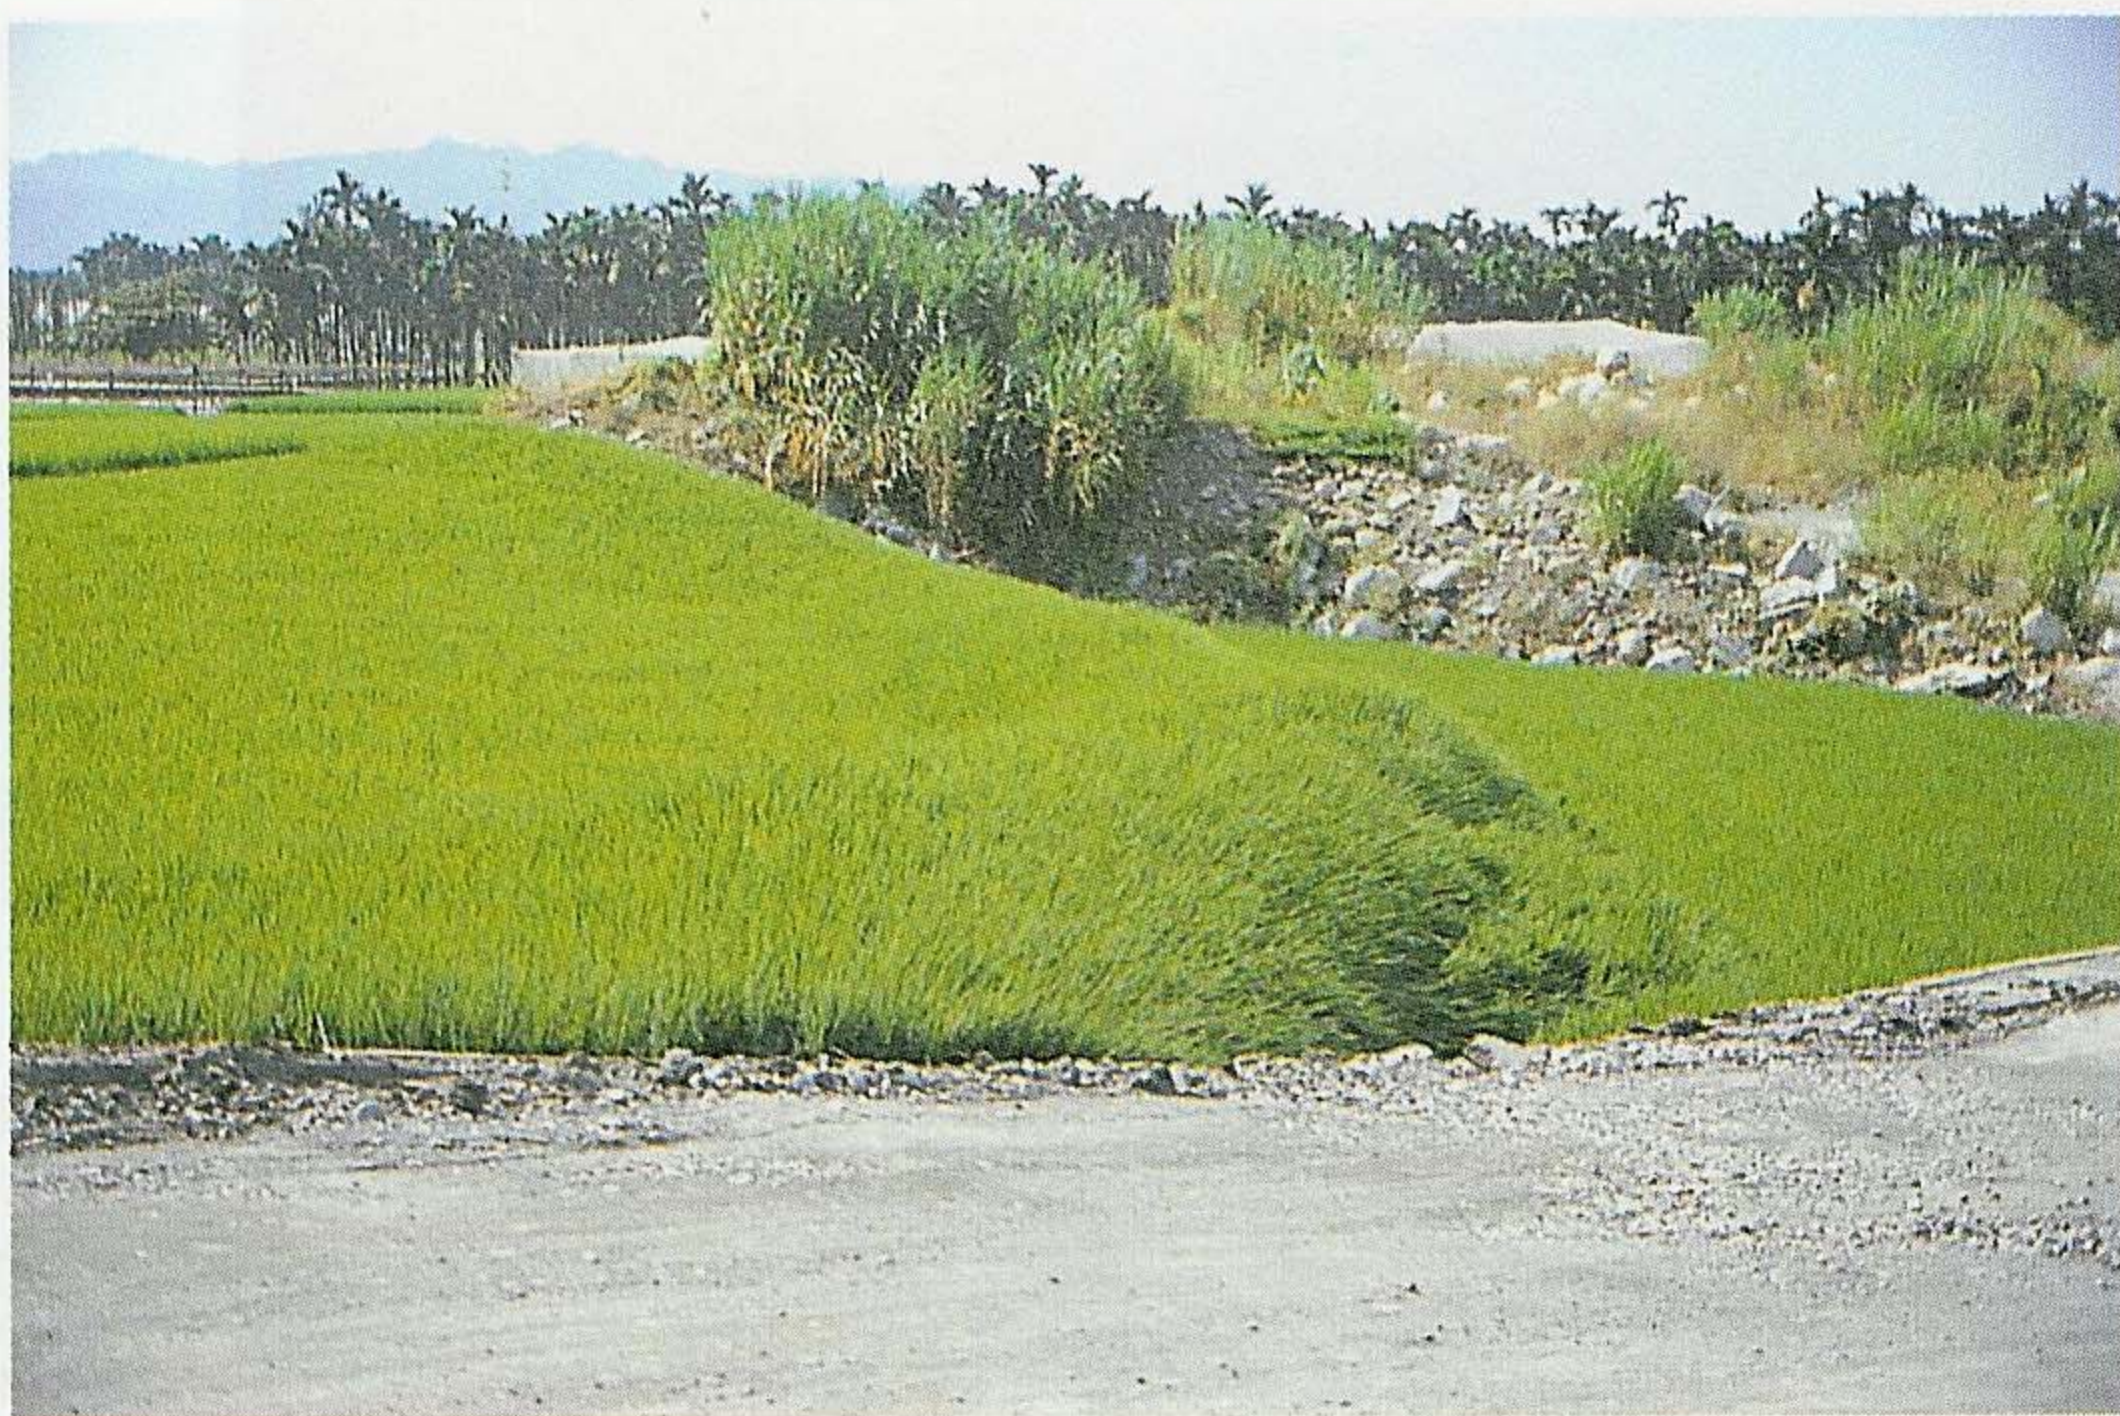
◀ 圖7 名間：斷層從稻田當中通過，左側的稻田被抬升了約2公尺，形成兩個階地好像梯田。被抬升後的稻田還呈現非常平整的表面，斷層就是位在兩個階面之間的小崖面。
