# 變臉的大地

台灣大學地質系  
劉聰桂 陳文山

集集大地震

本冊精選相片，呈現由南而北沿車籠埔斷層線之野外面貌（圖十六），見證921斷層活動與地震的威力，希望我們能從中得到深刻的啓示。

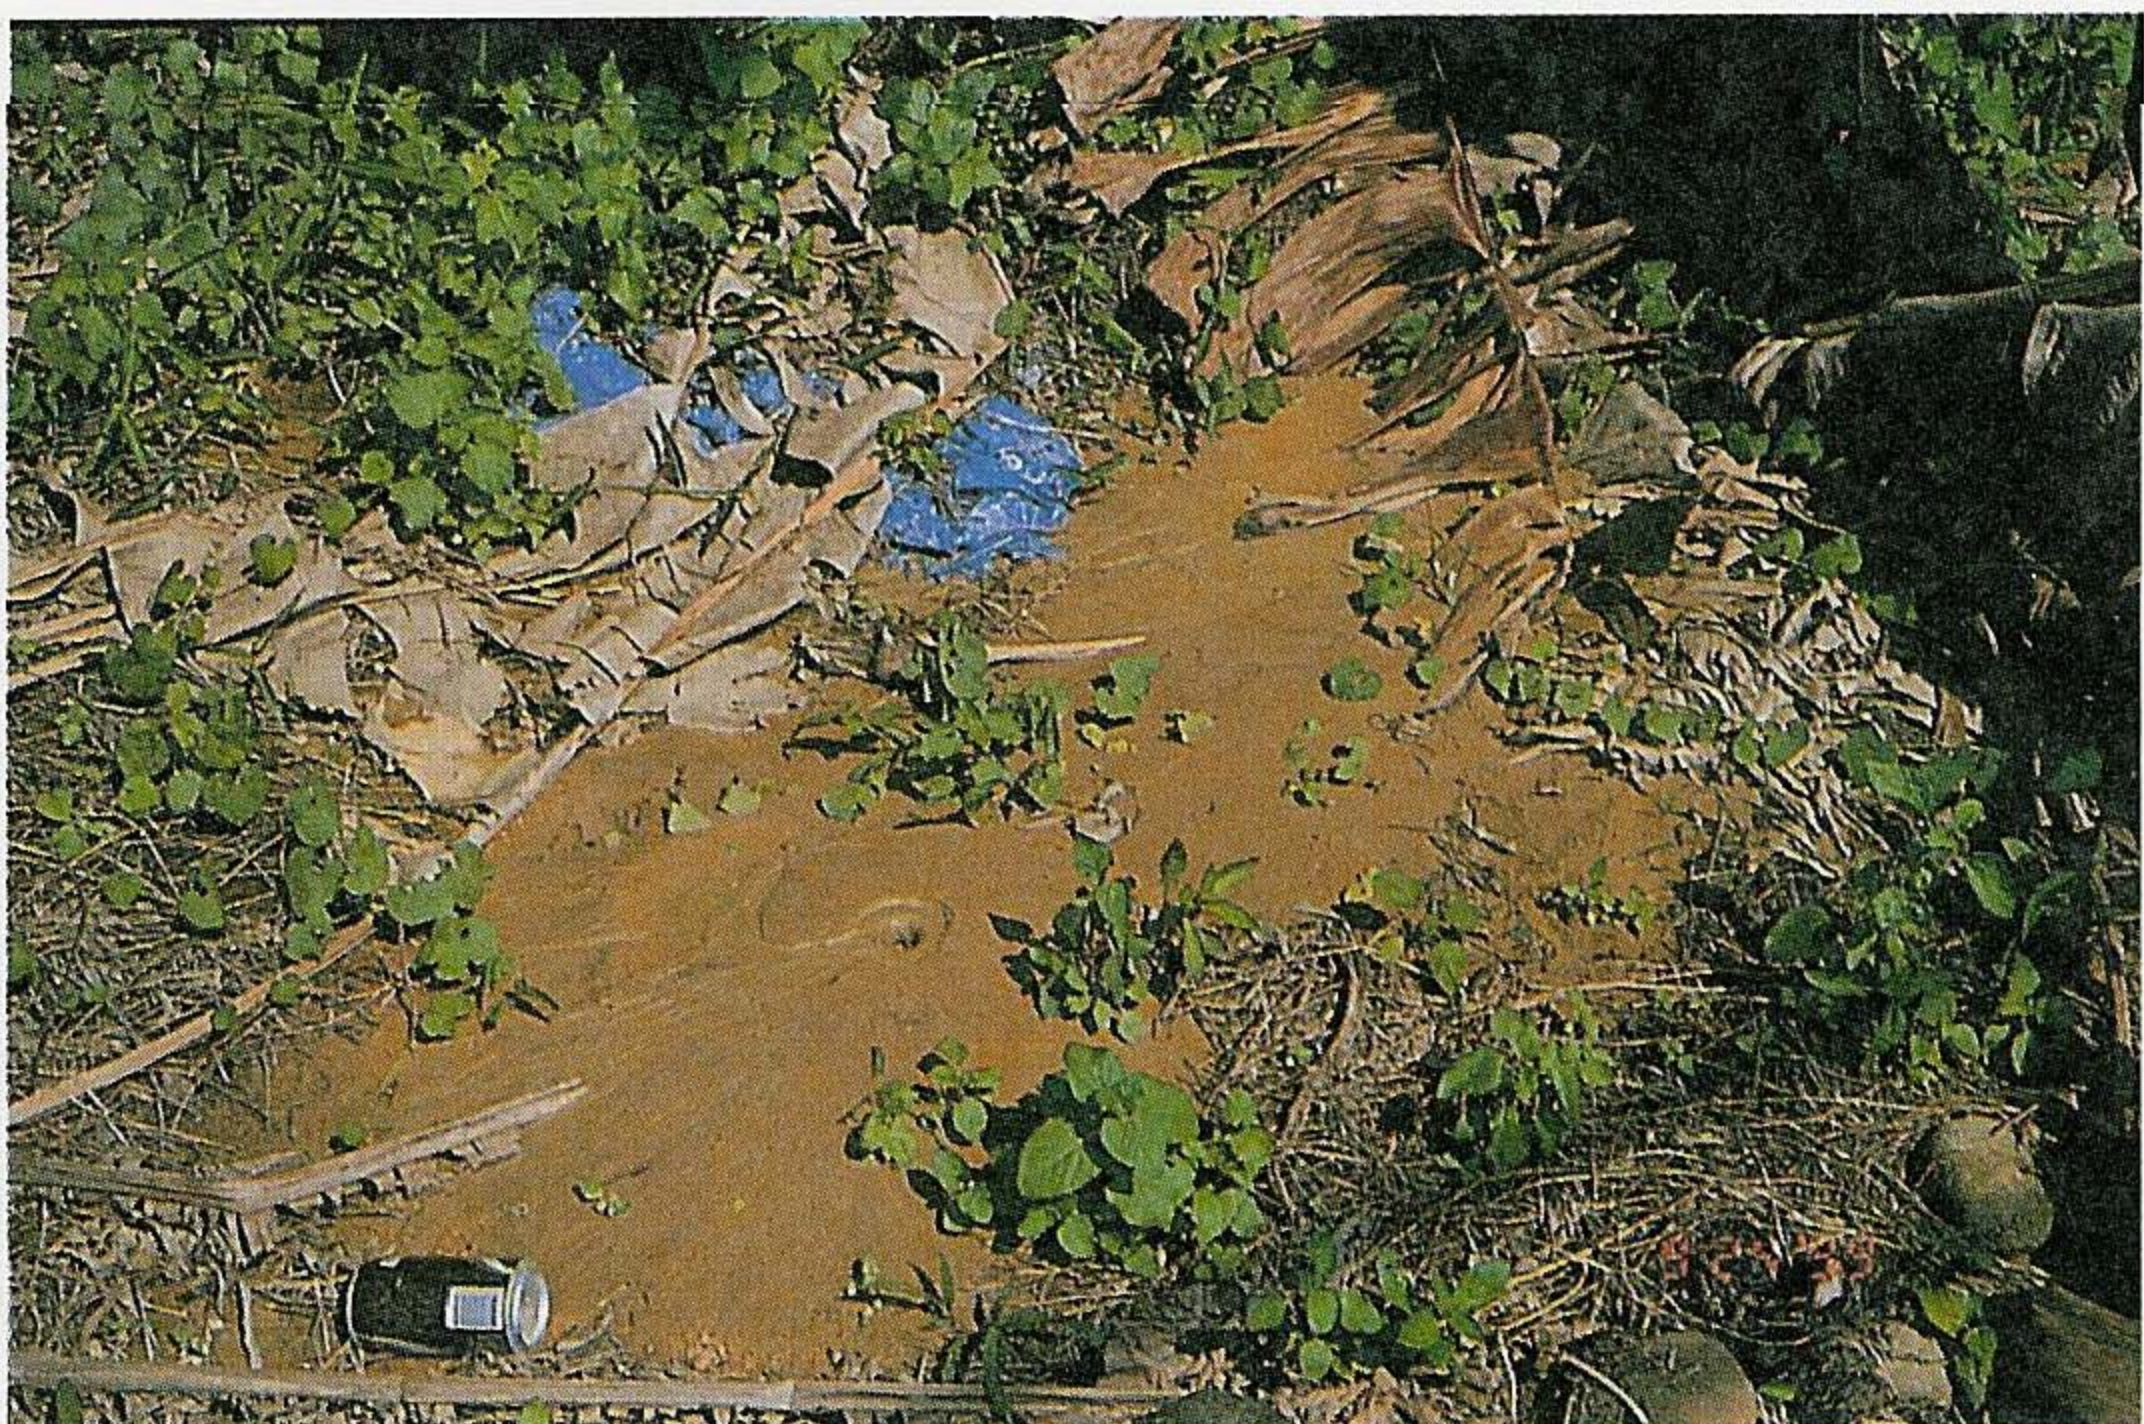
▶ 圖8 雙冬：地震時形成地下水壓太高，地表產生裂隙，地下水攜帶沙噴出地表形成噴沙。

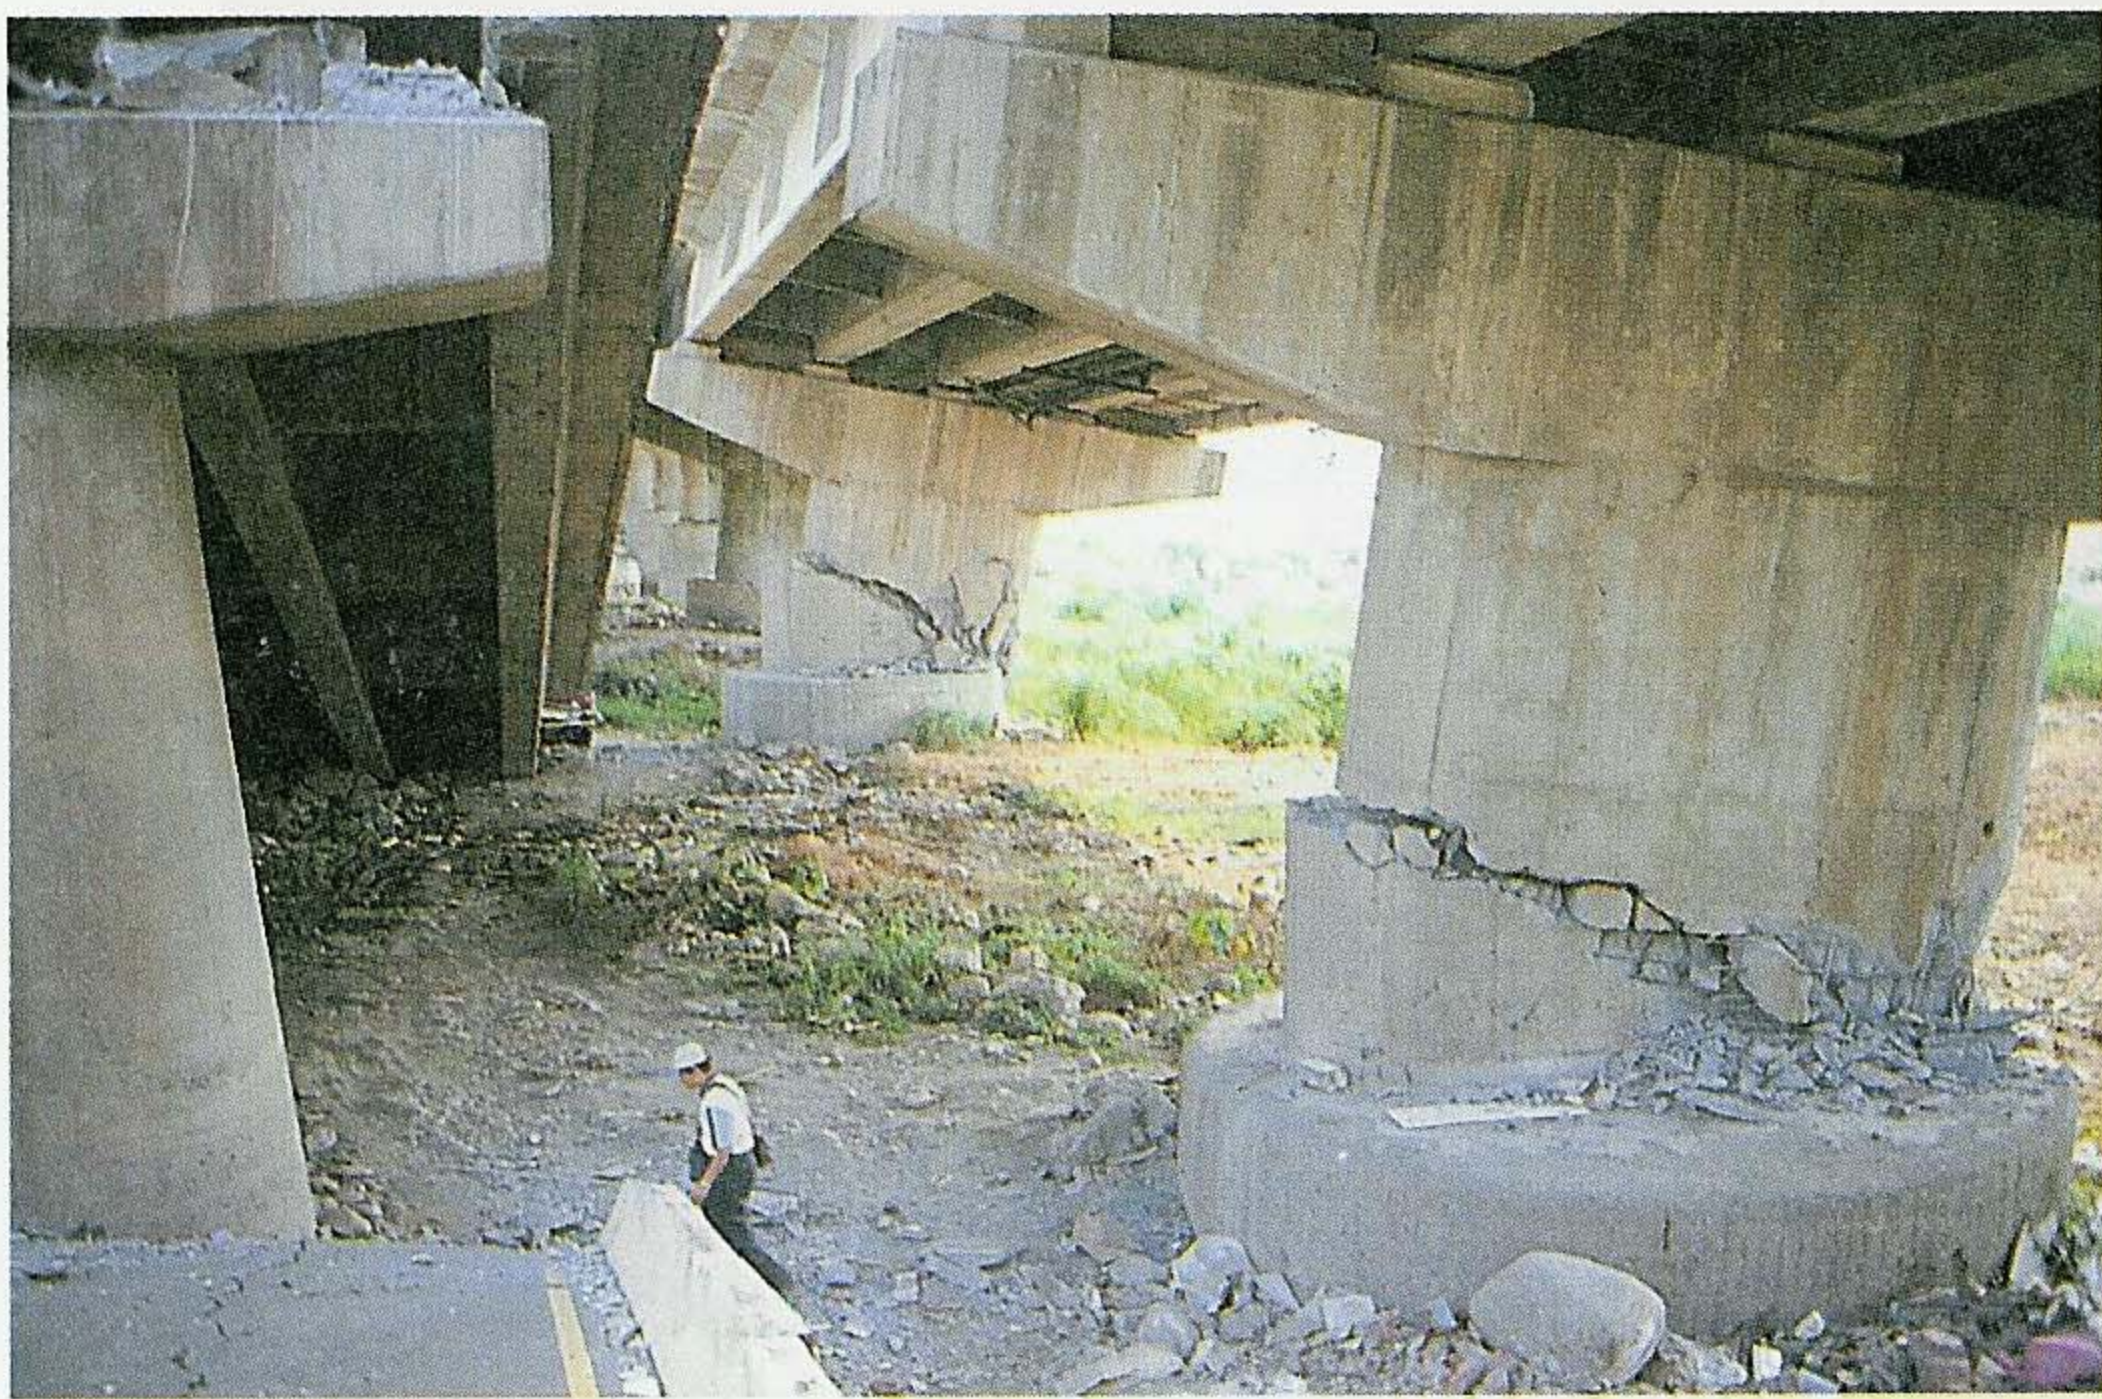
◀ 圖9 烏溪橋：車籠埔斷層經過霧峰連接草屯的要道，烏溪橋的北側第四與第三個橋墩之間。

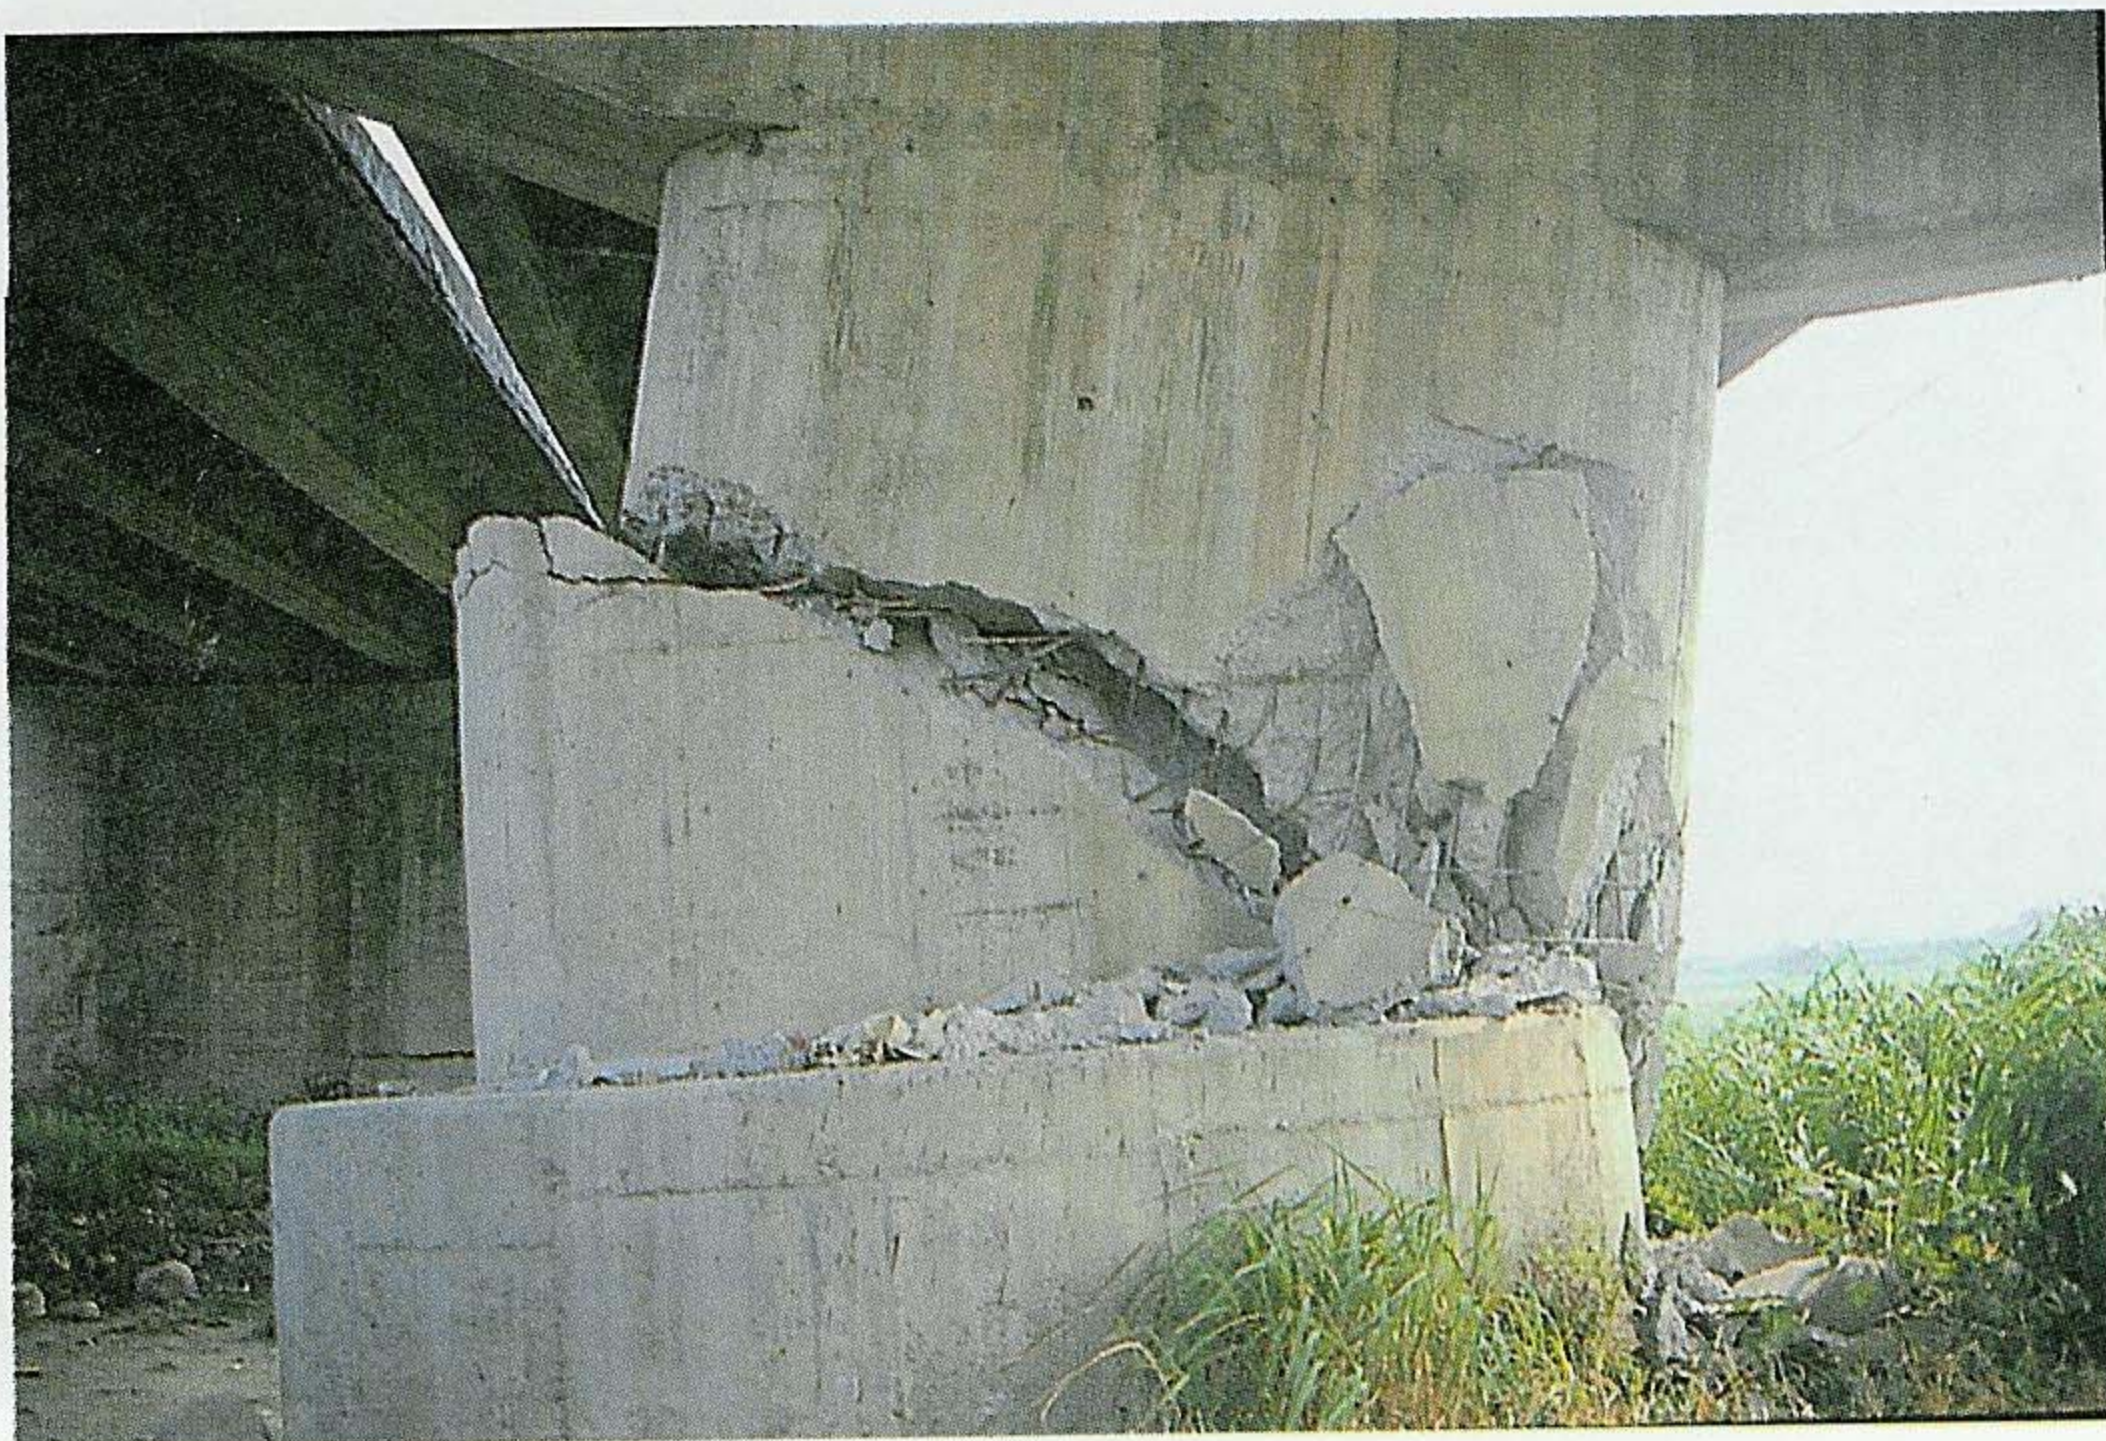
► 圖10 烏溪橋：直徑約2-3公尺的橋墩被攔腰截斷，斷層所經之處是無堅不摧，由此也可以想像大自然的力量是令人敬畏與不可輕忽。

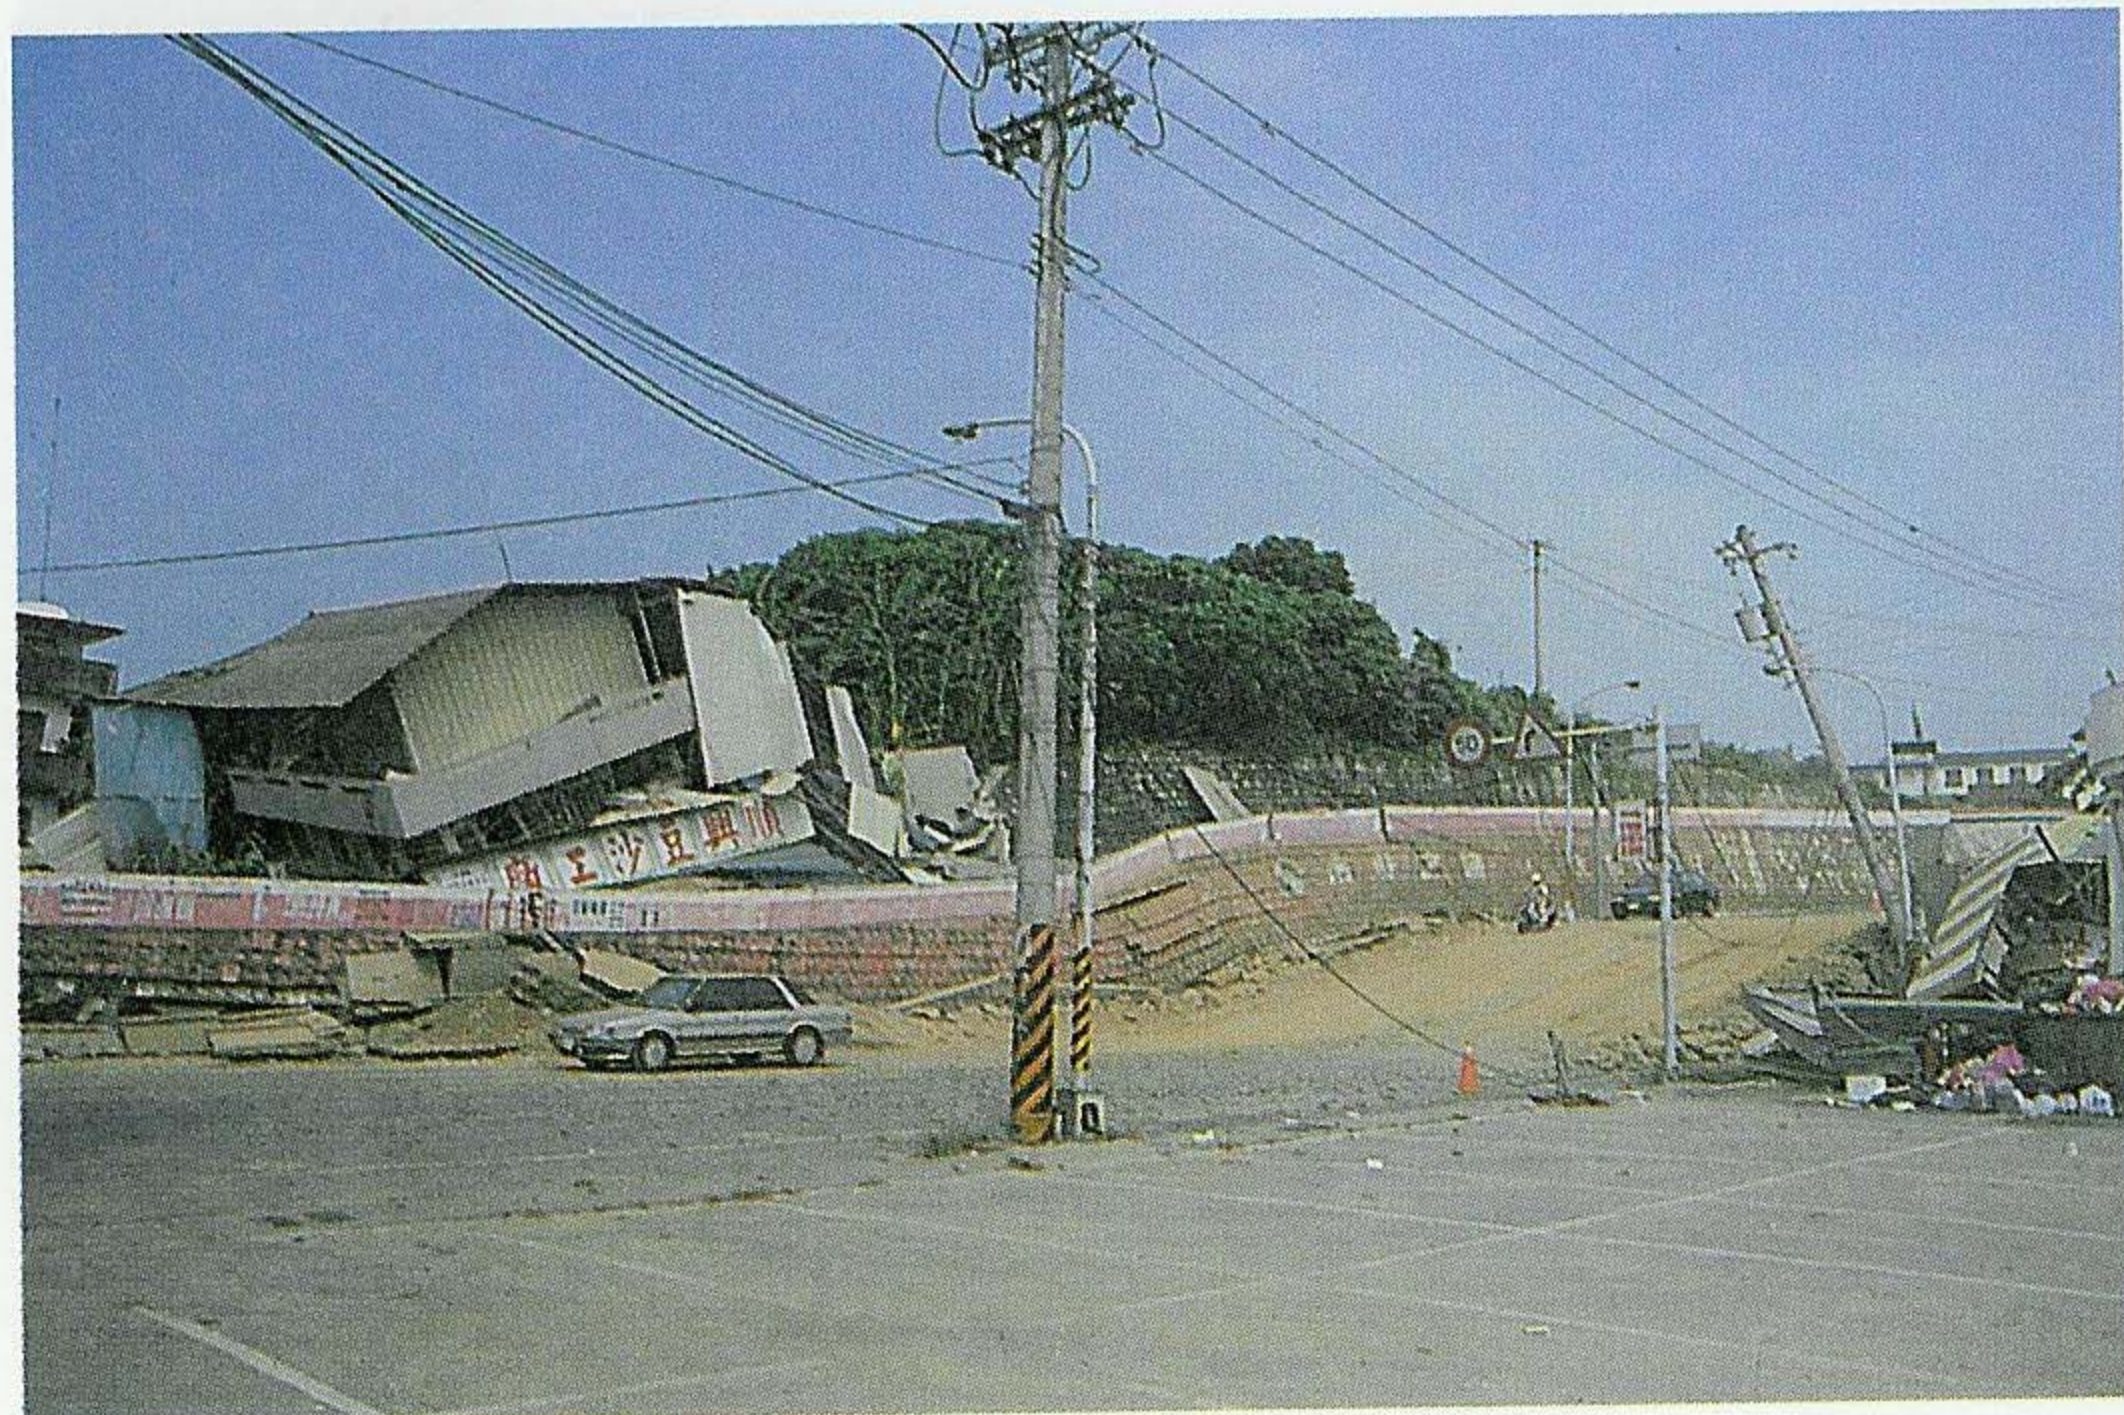
◀ 圖11 烏溪萬豐：斷層將原來是水平的圍牆抬起，形成兩段的圍牆。斷層經過圍牆內房屋的一側，也將房屋抬高造成傾斜。

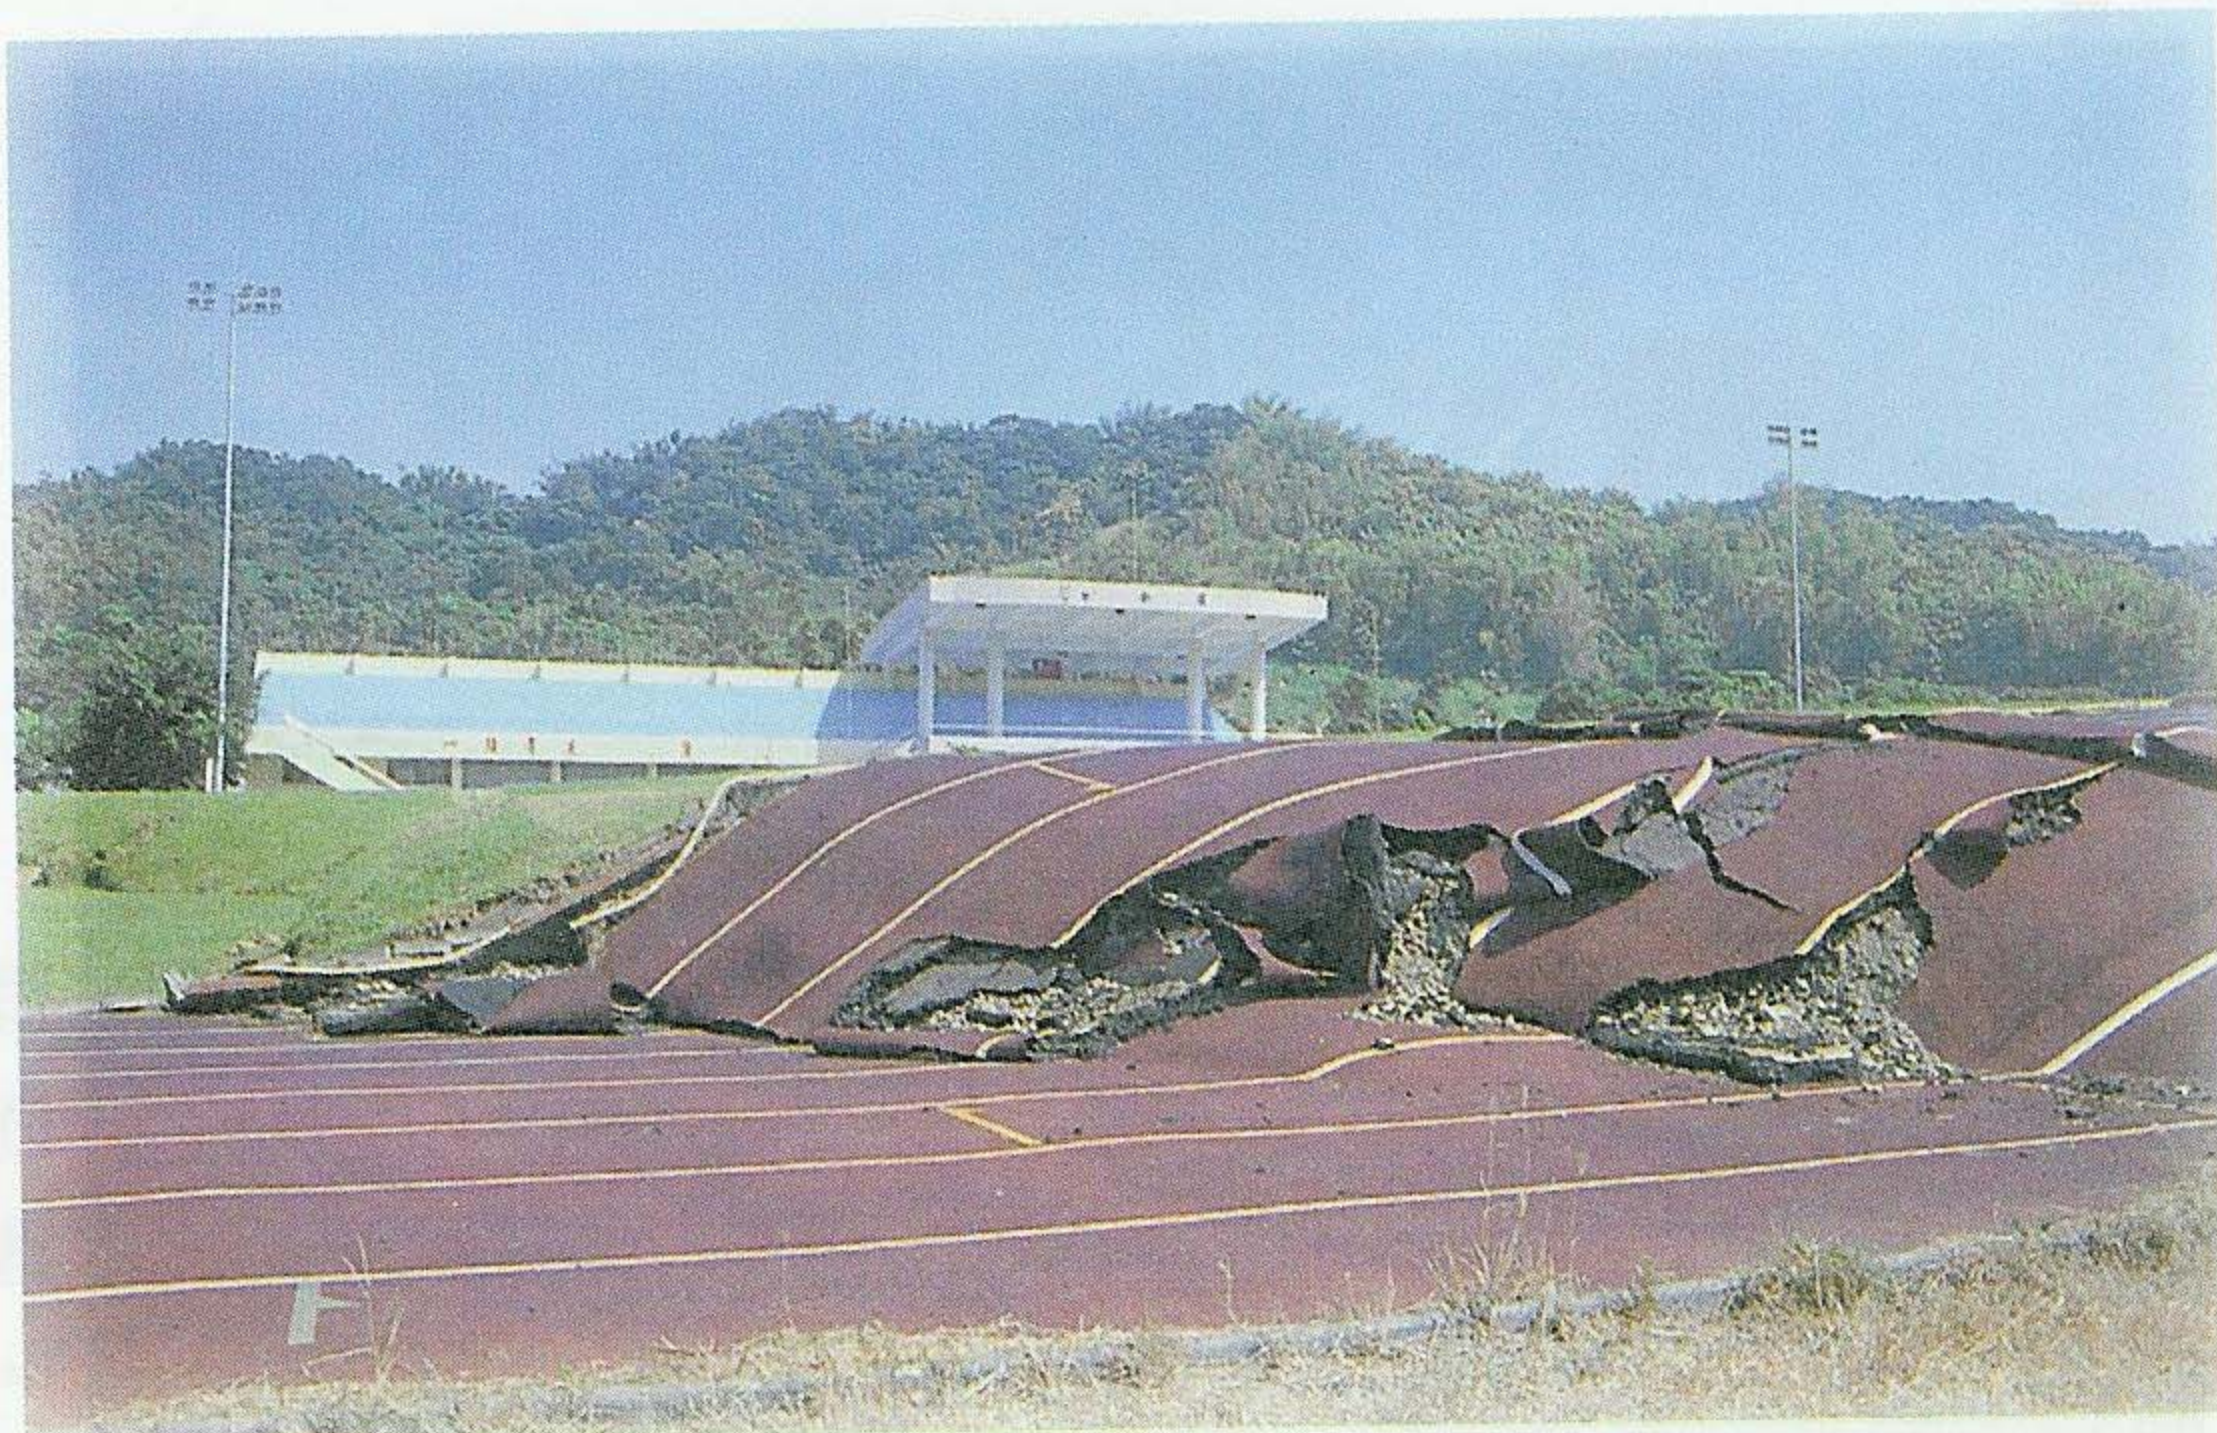
► 圖12 霧峰光復國小：斷層經過霧峰光復國小的操場，形成東側操場被抬升約2公尺。

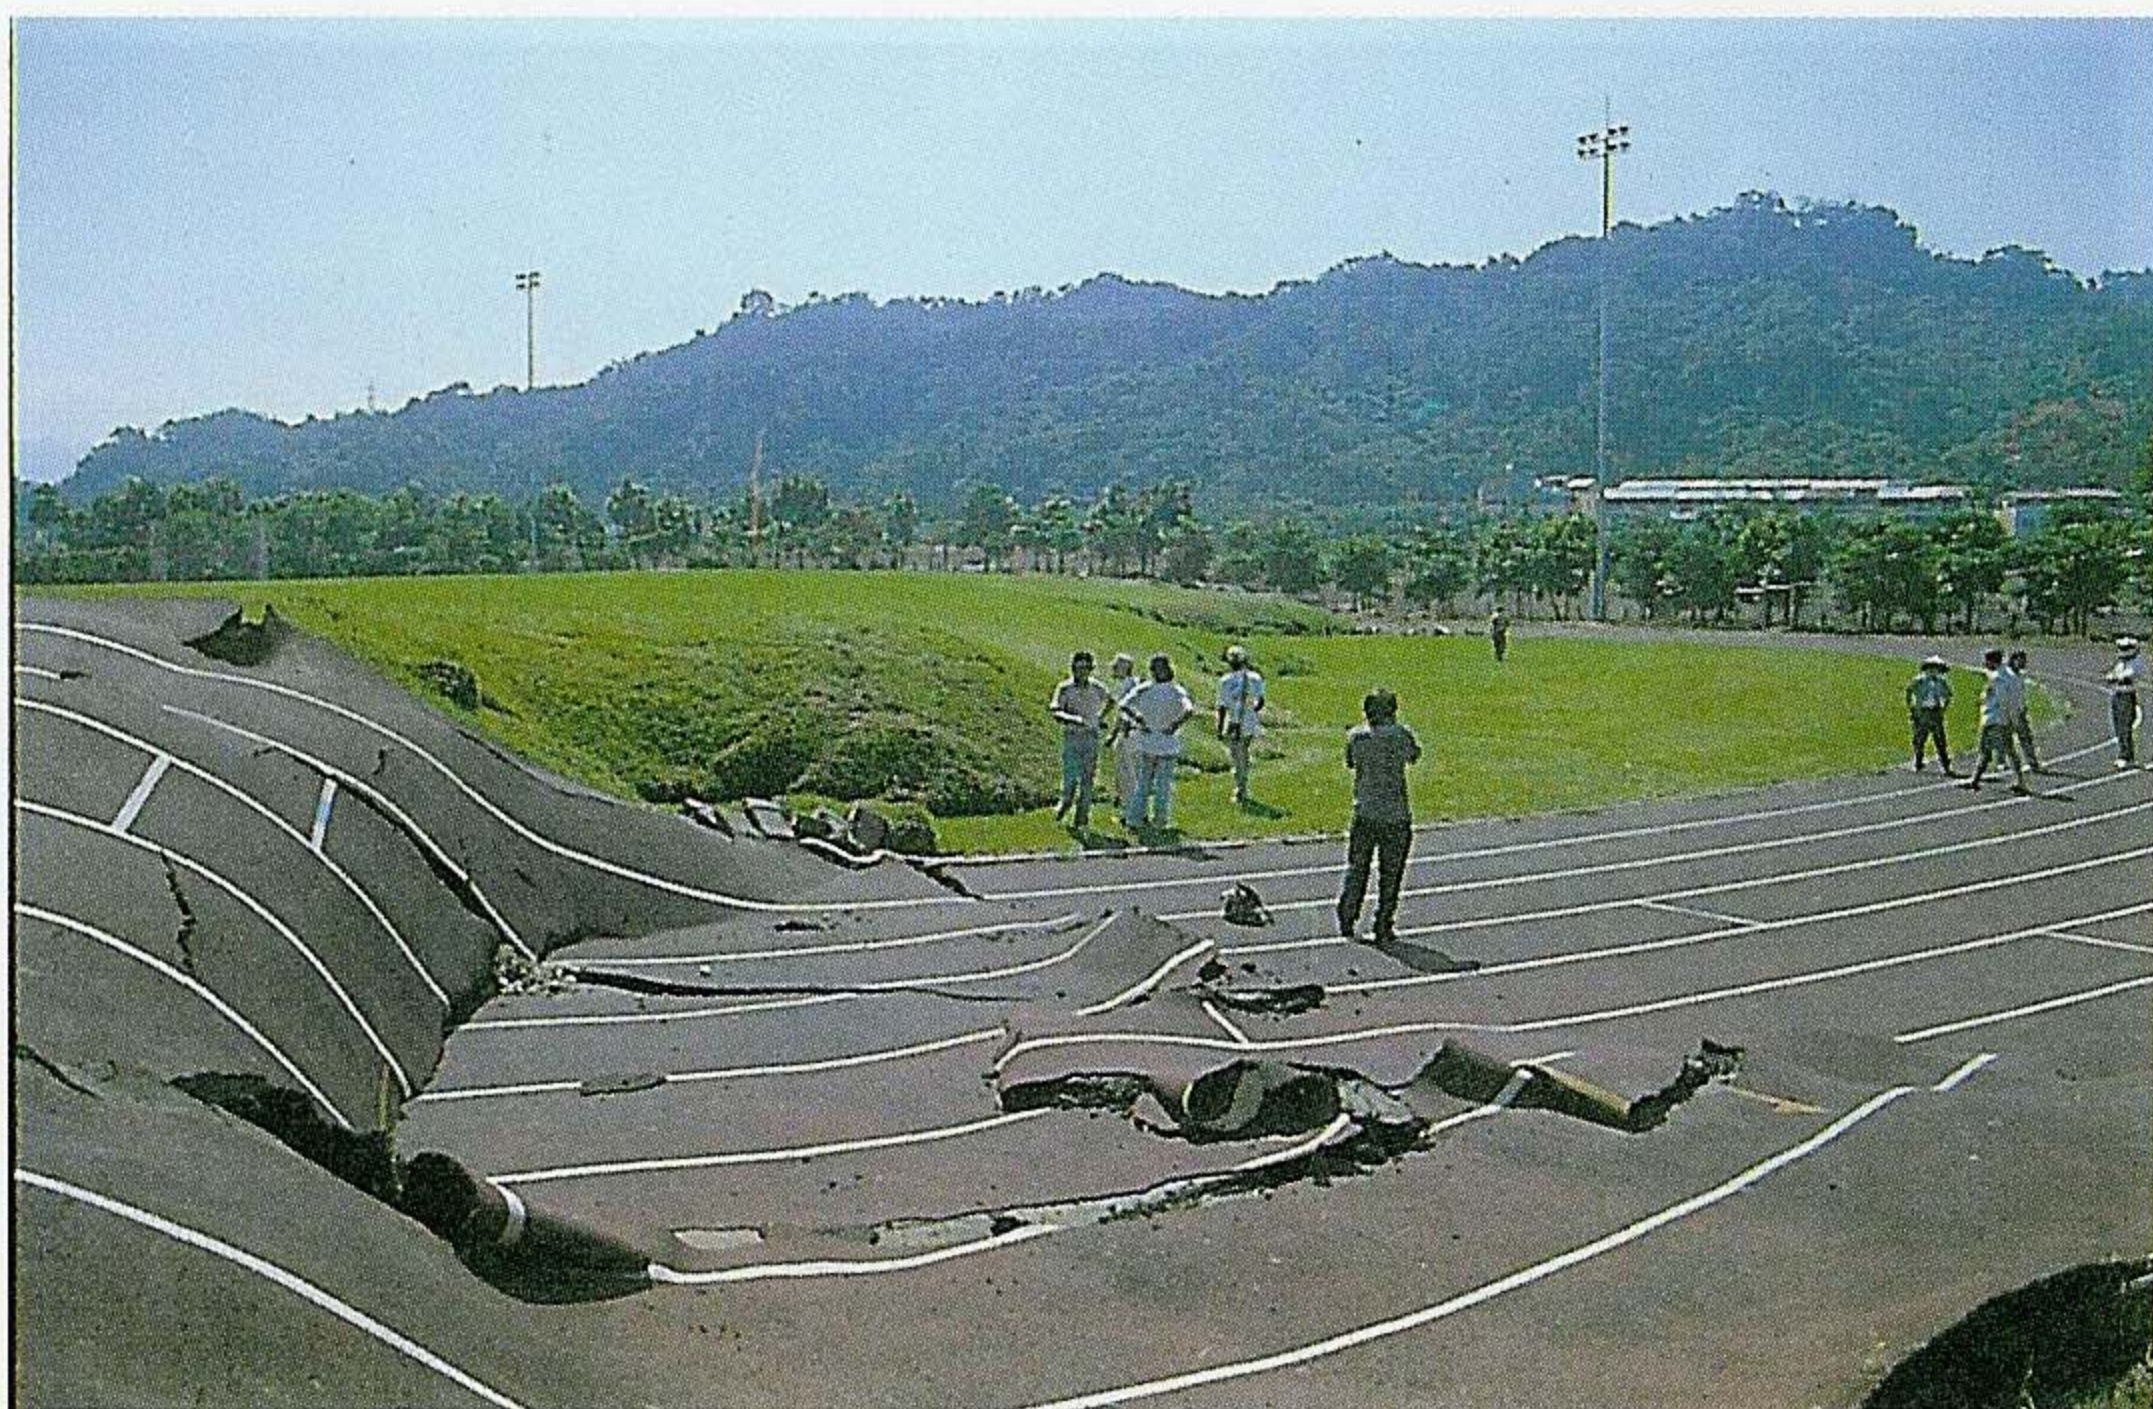
◀ 圖13 霧峰光復國小：地殼隆起將操場斷成兩個階面，階面相交處約呈一直線，這就是斷層露出地表的斷層線位置。

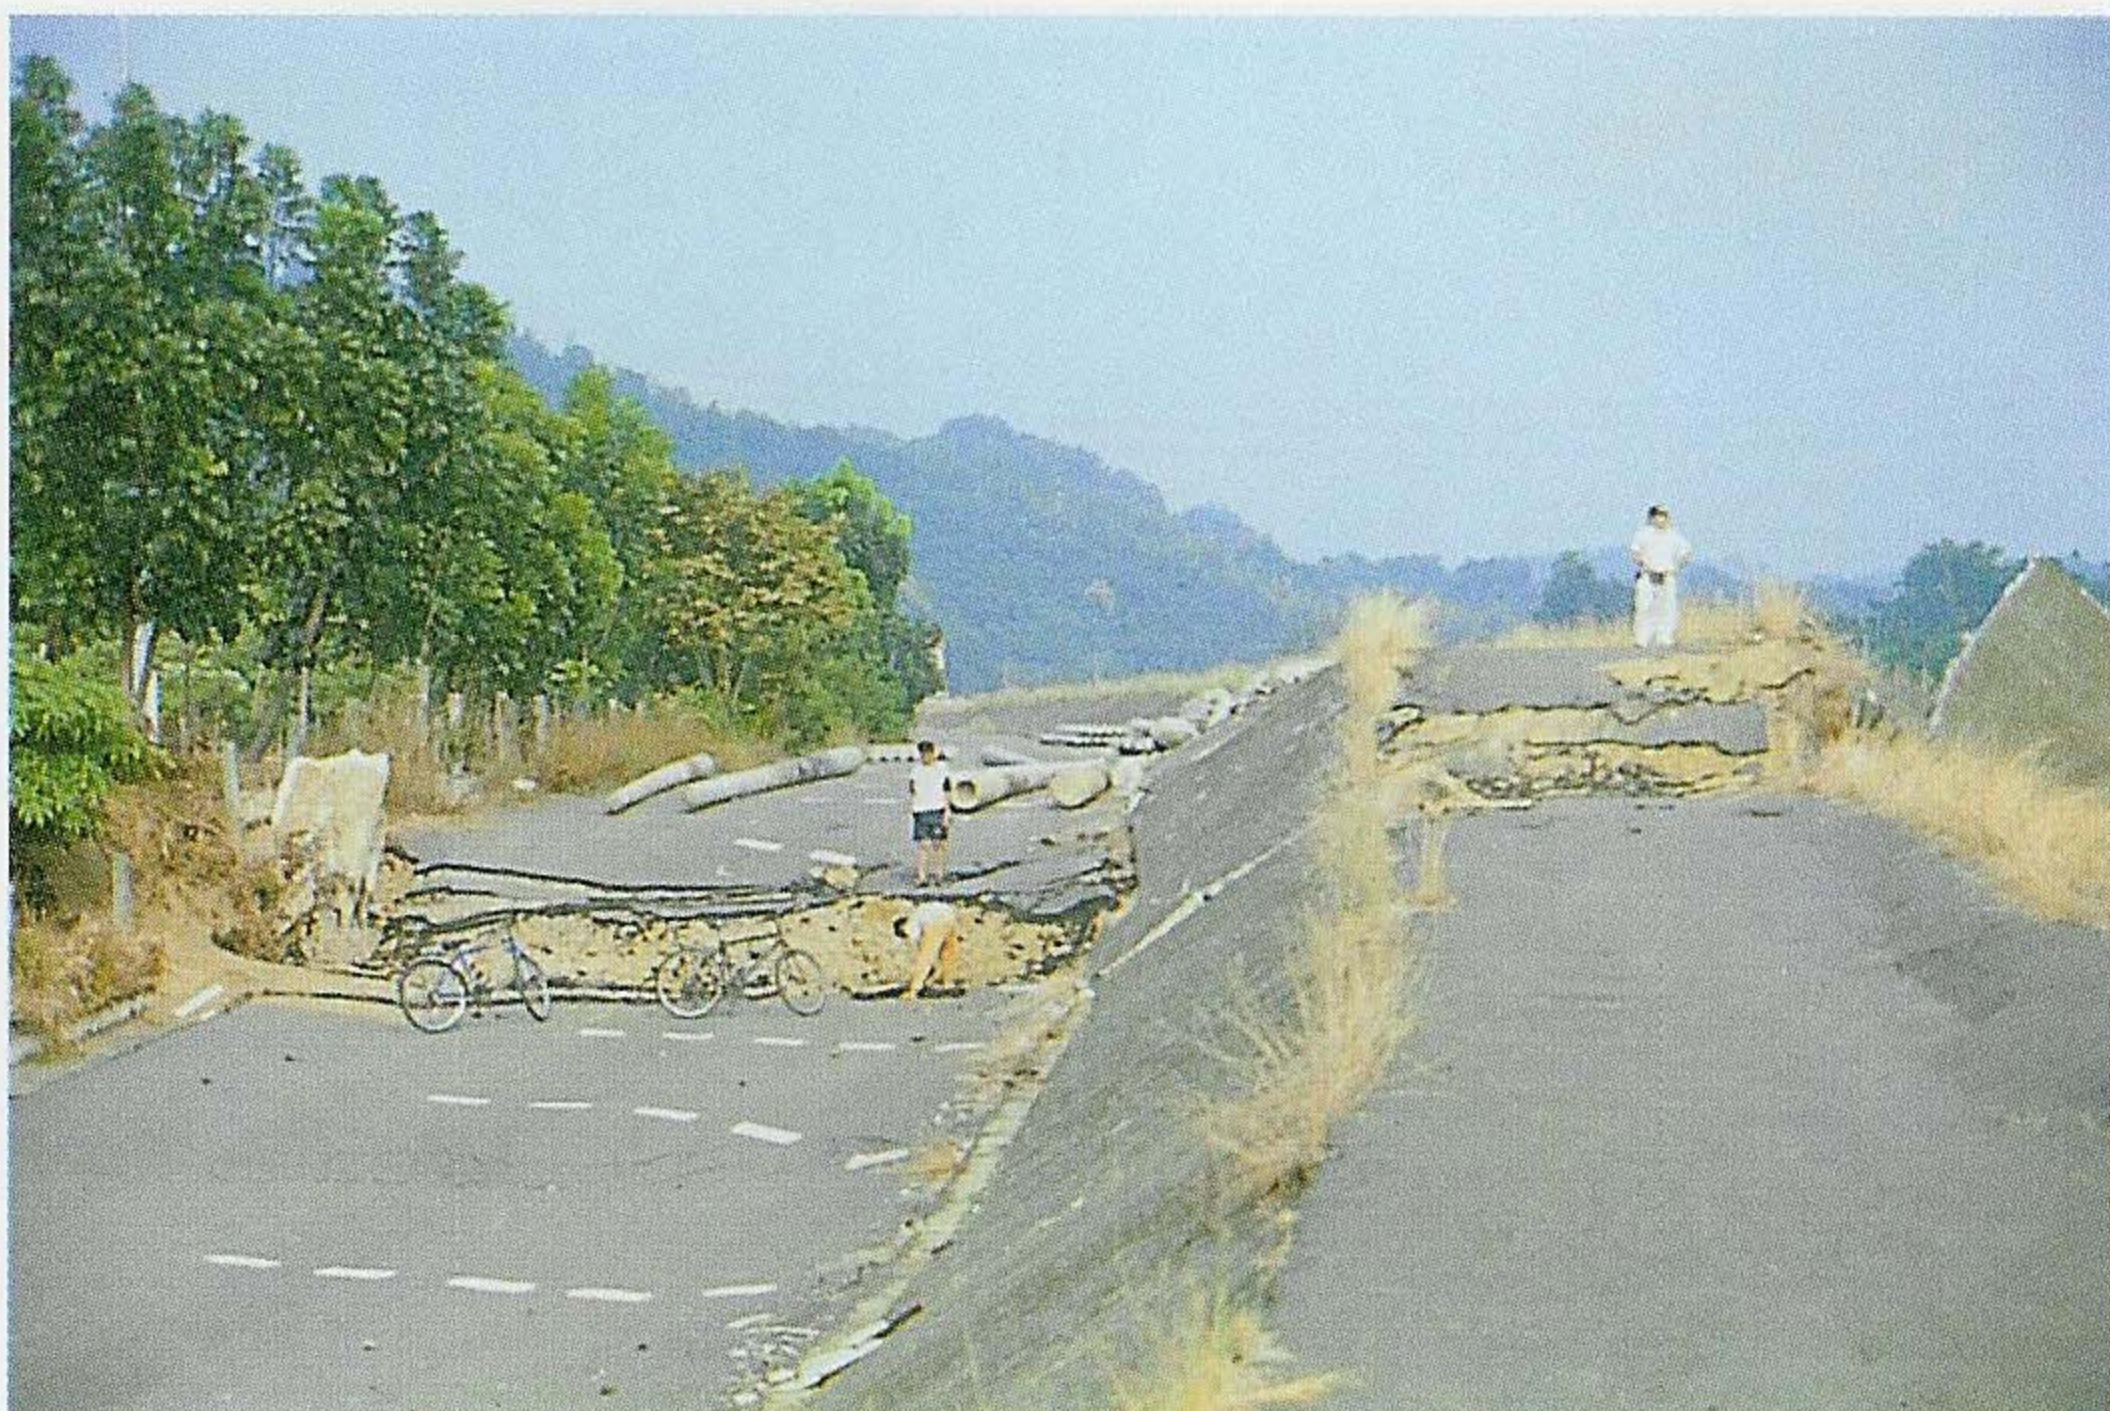
▶ 圖14 霧峰光復國小：操場南側的河堤與道路被抬高約1.5公尺。
