# 變臉的大地

台灣大學地質系  
劉聰桂 陳文山

集集大地震

本冊精選相片，呈現由南而北沿車籠埔斷層線之野外面貌（圖十六），見證921斷層活動與地震的威力，希望我們能從中得到深刻的啓示。

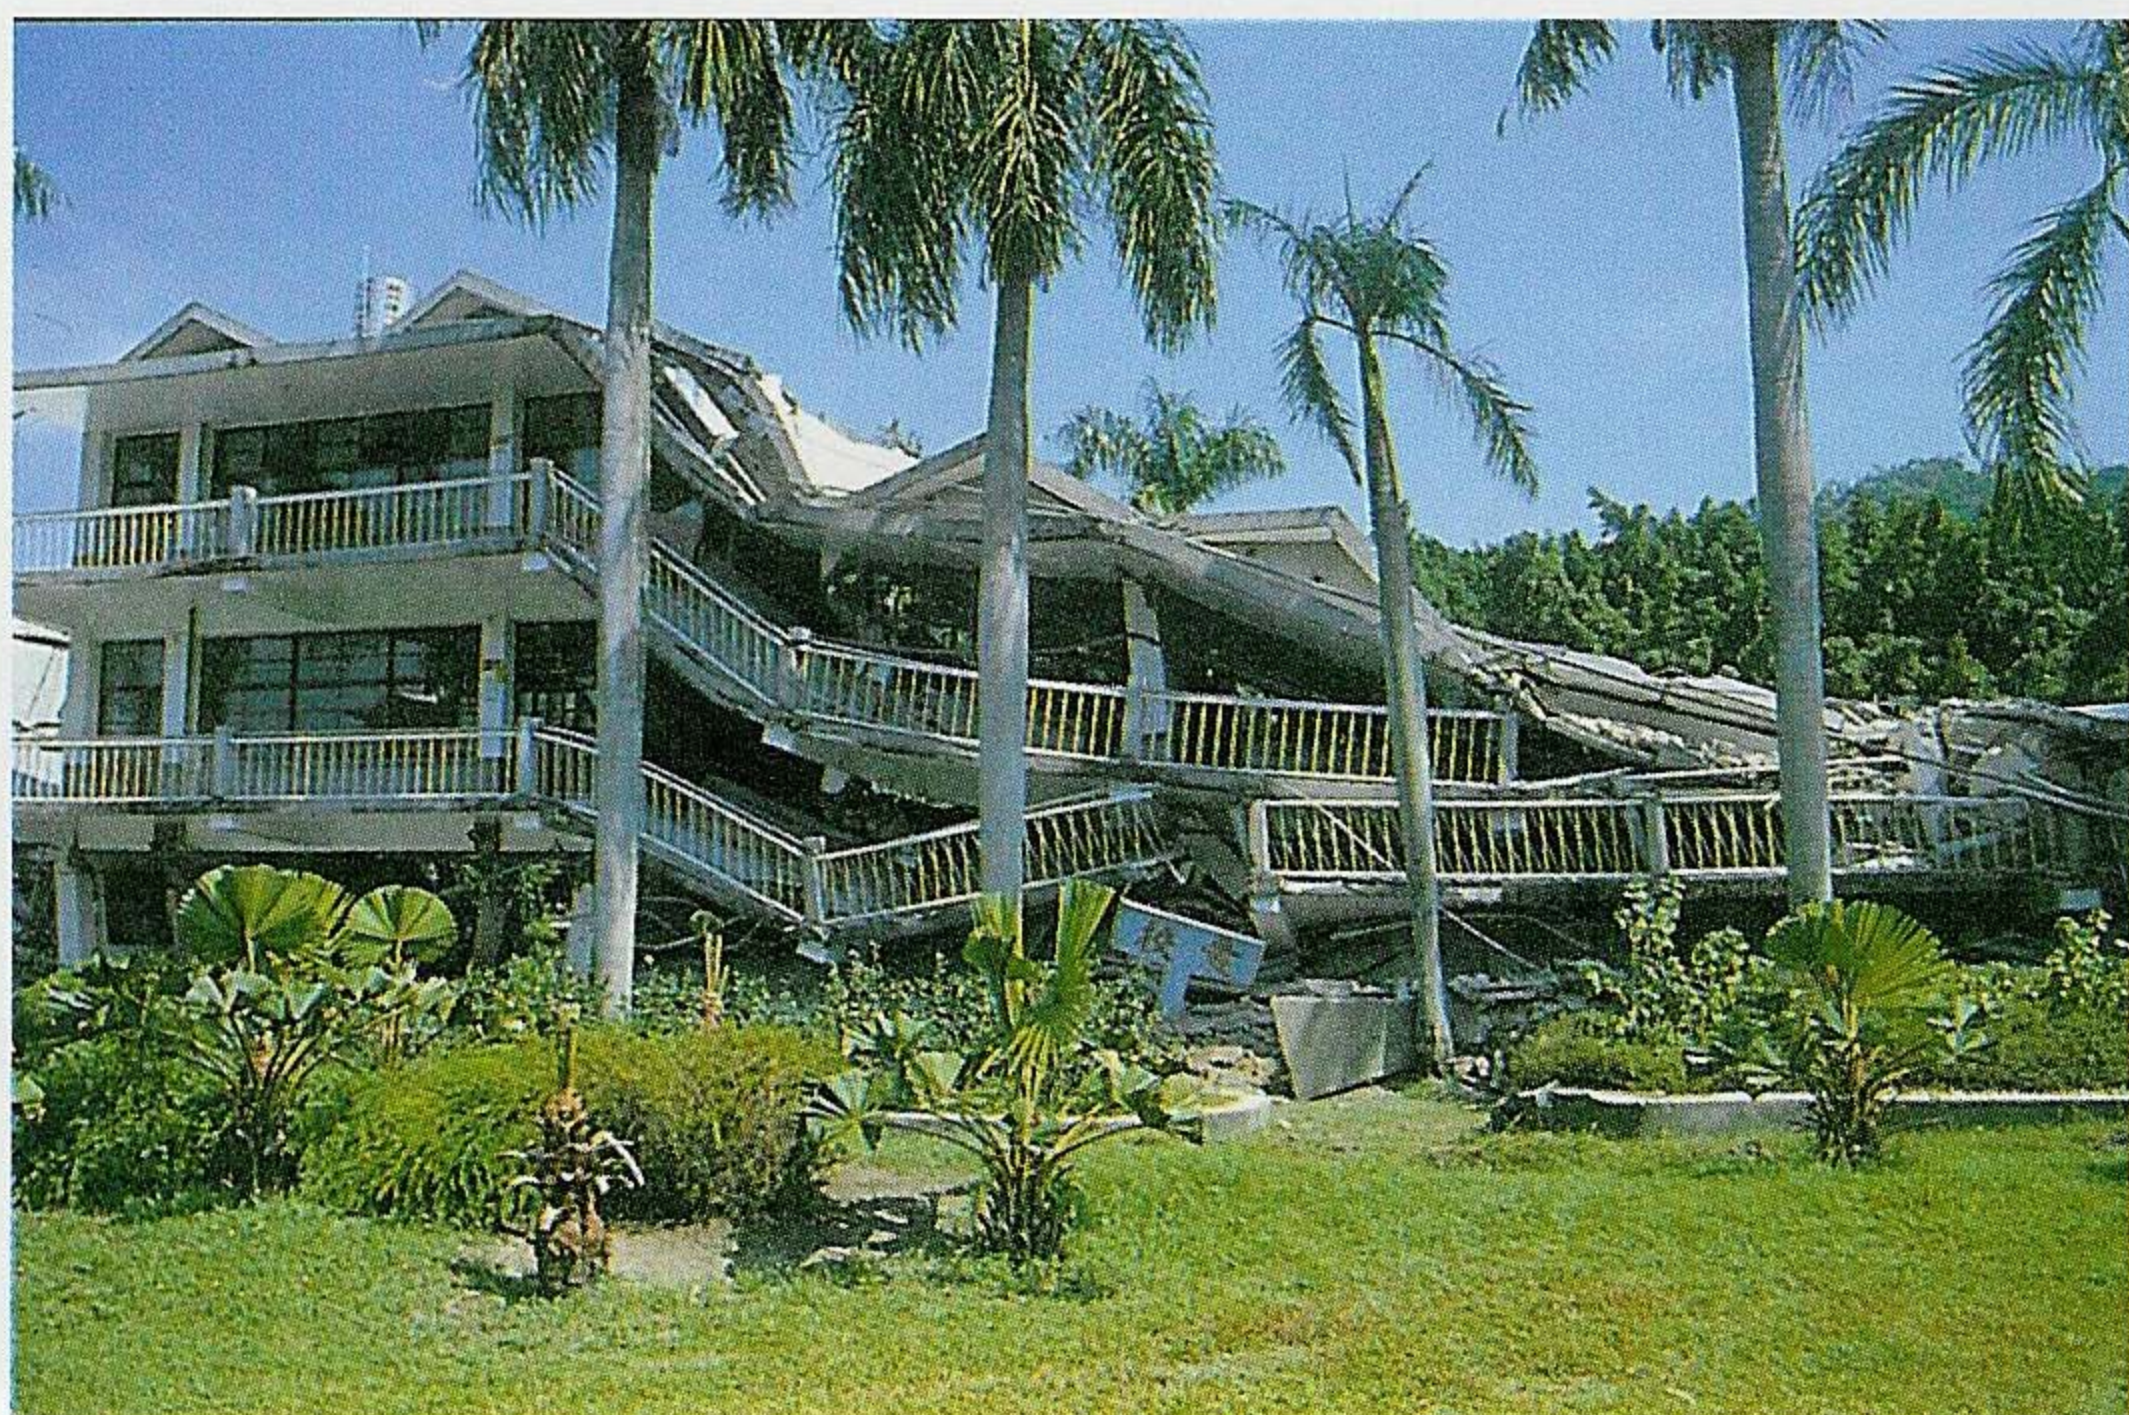
◀ 圖15 霧峰光復國小：921集集大地震當中造成許多的校舍的破壞與傾倒，慶幸地震發生在夜晚，教室中沒有學生與教師。

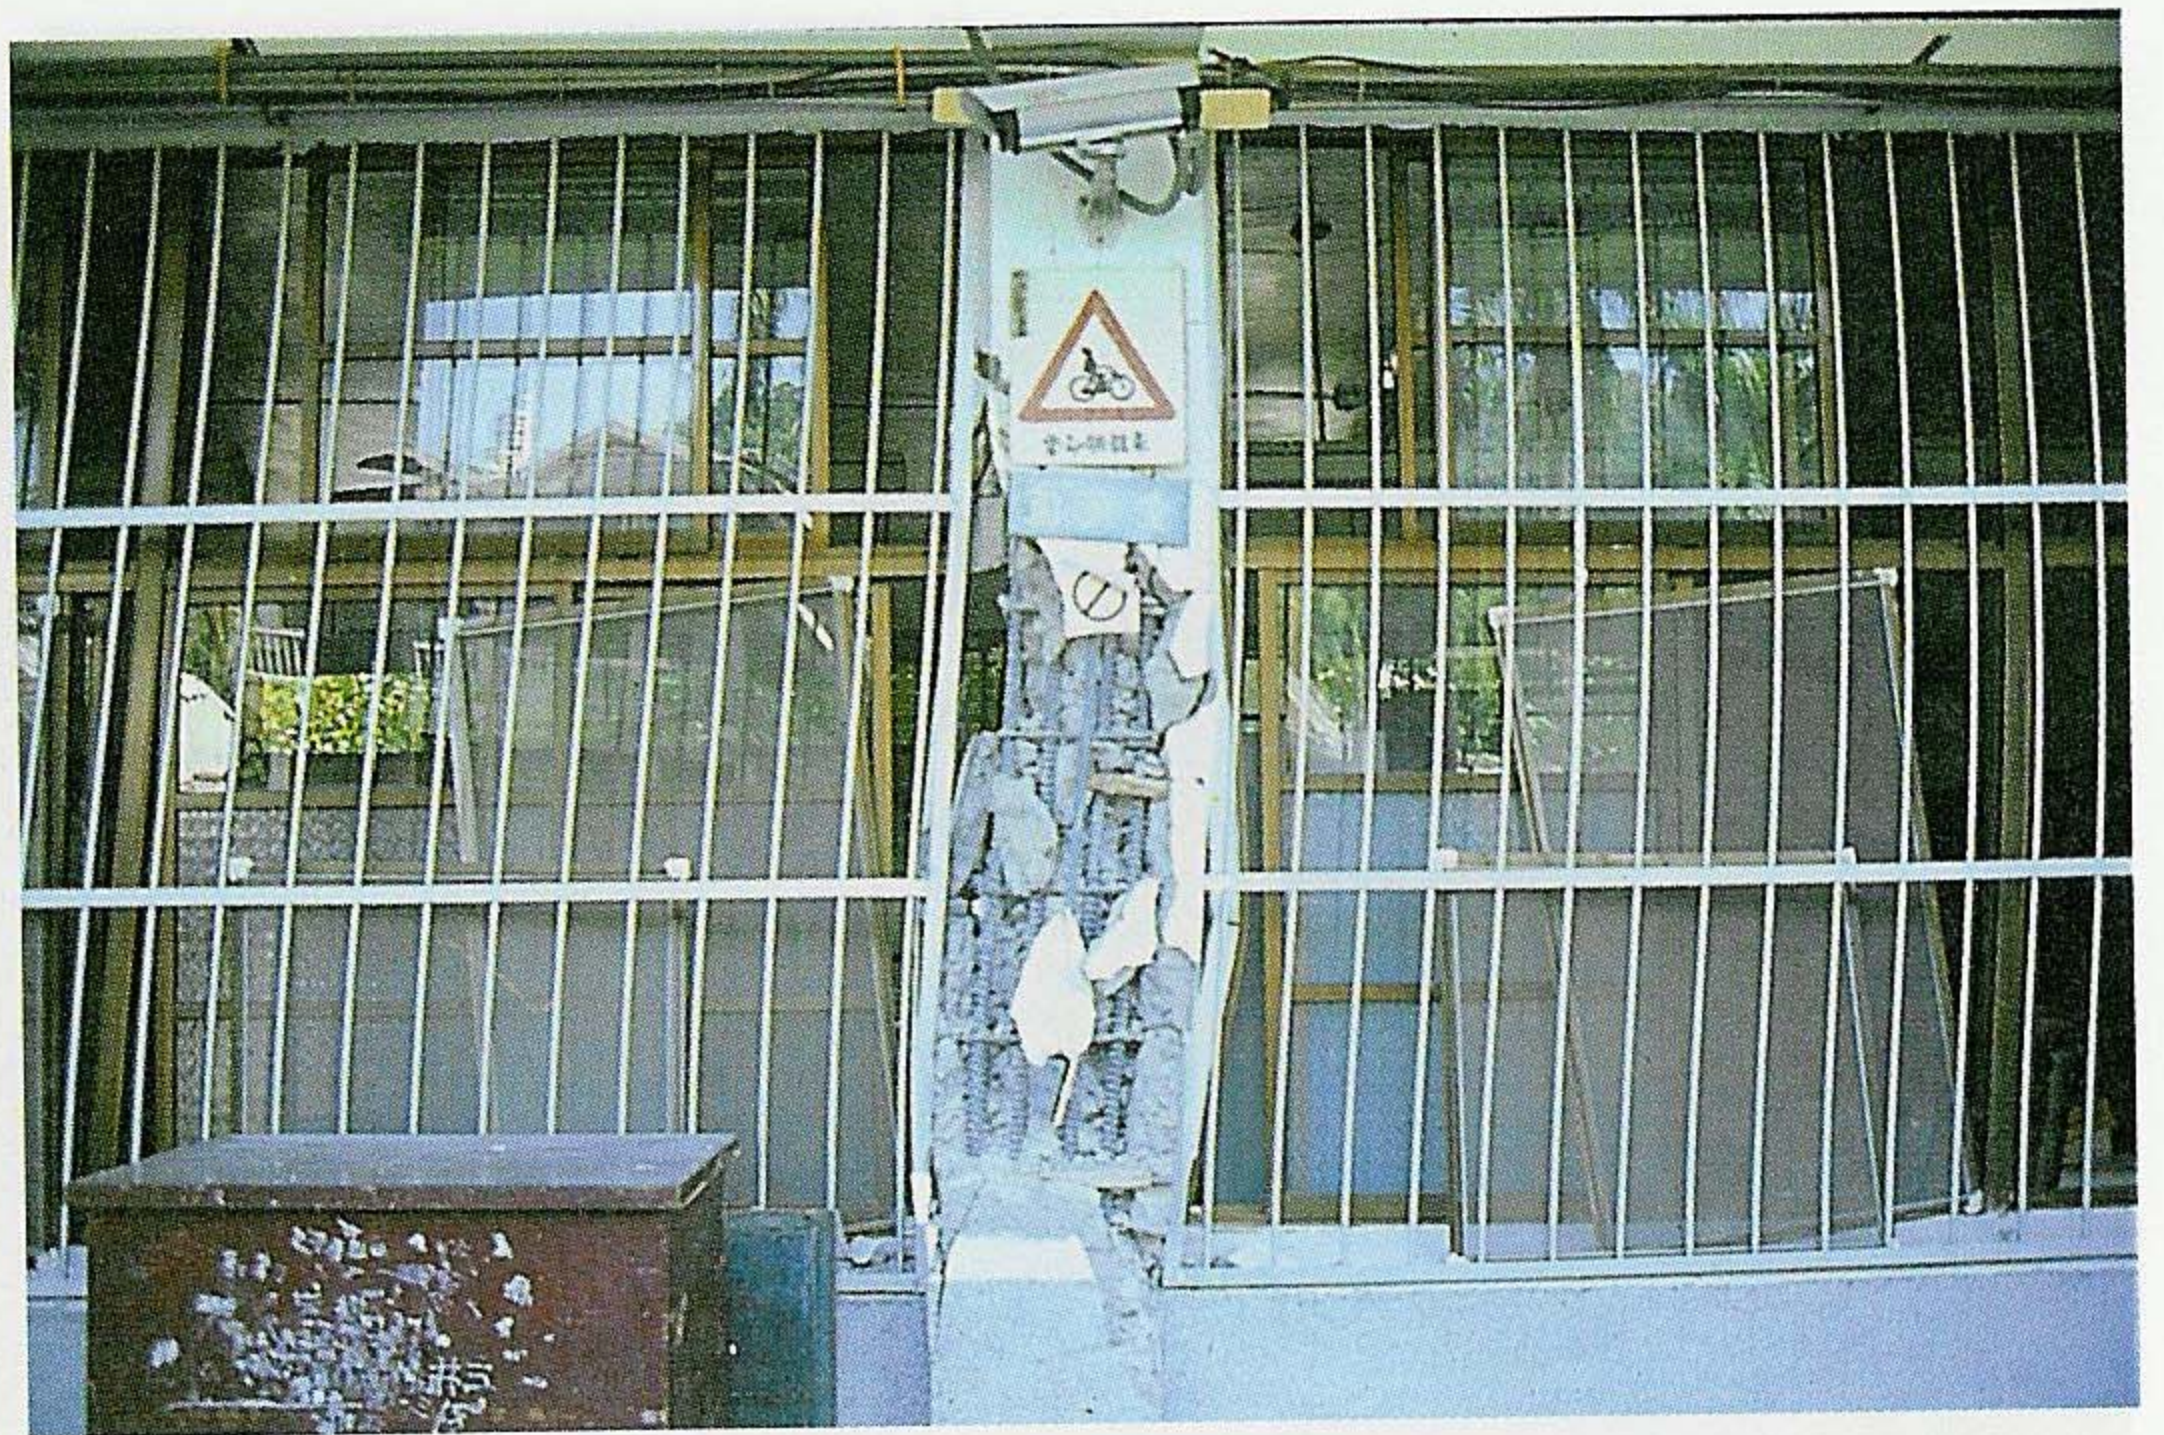
► 圖16 霧峰光復國小：教室為了採光經常將兩側的牆面設計有大面積的窗戶，經常造成校舍的結構不良，教室的所有樑柱均彎曲破壞。

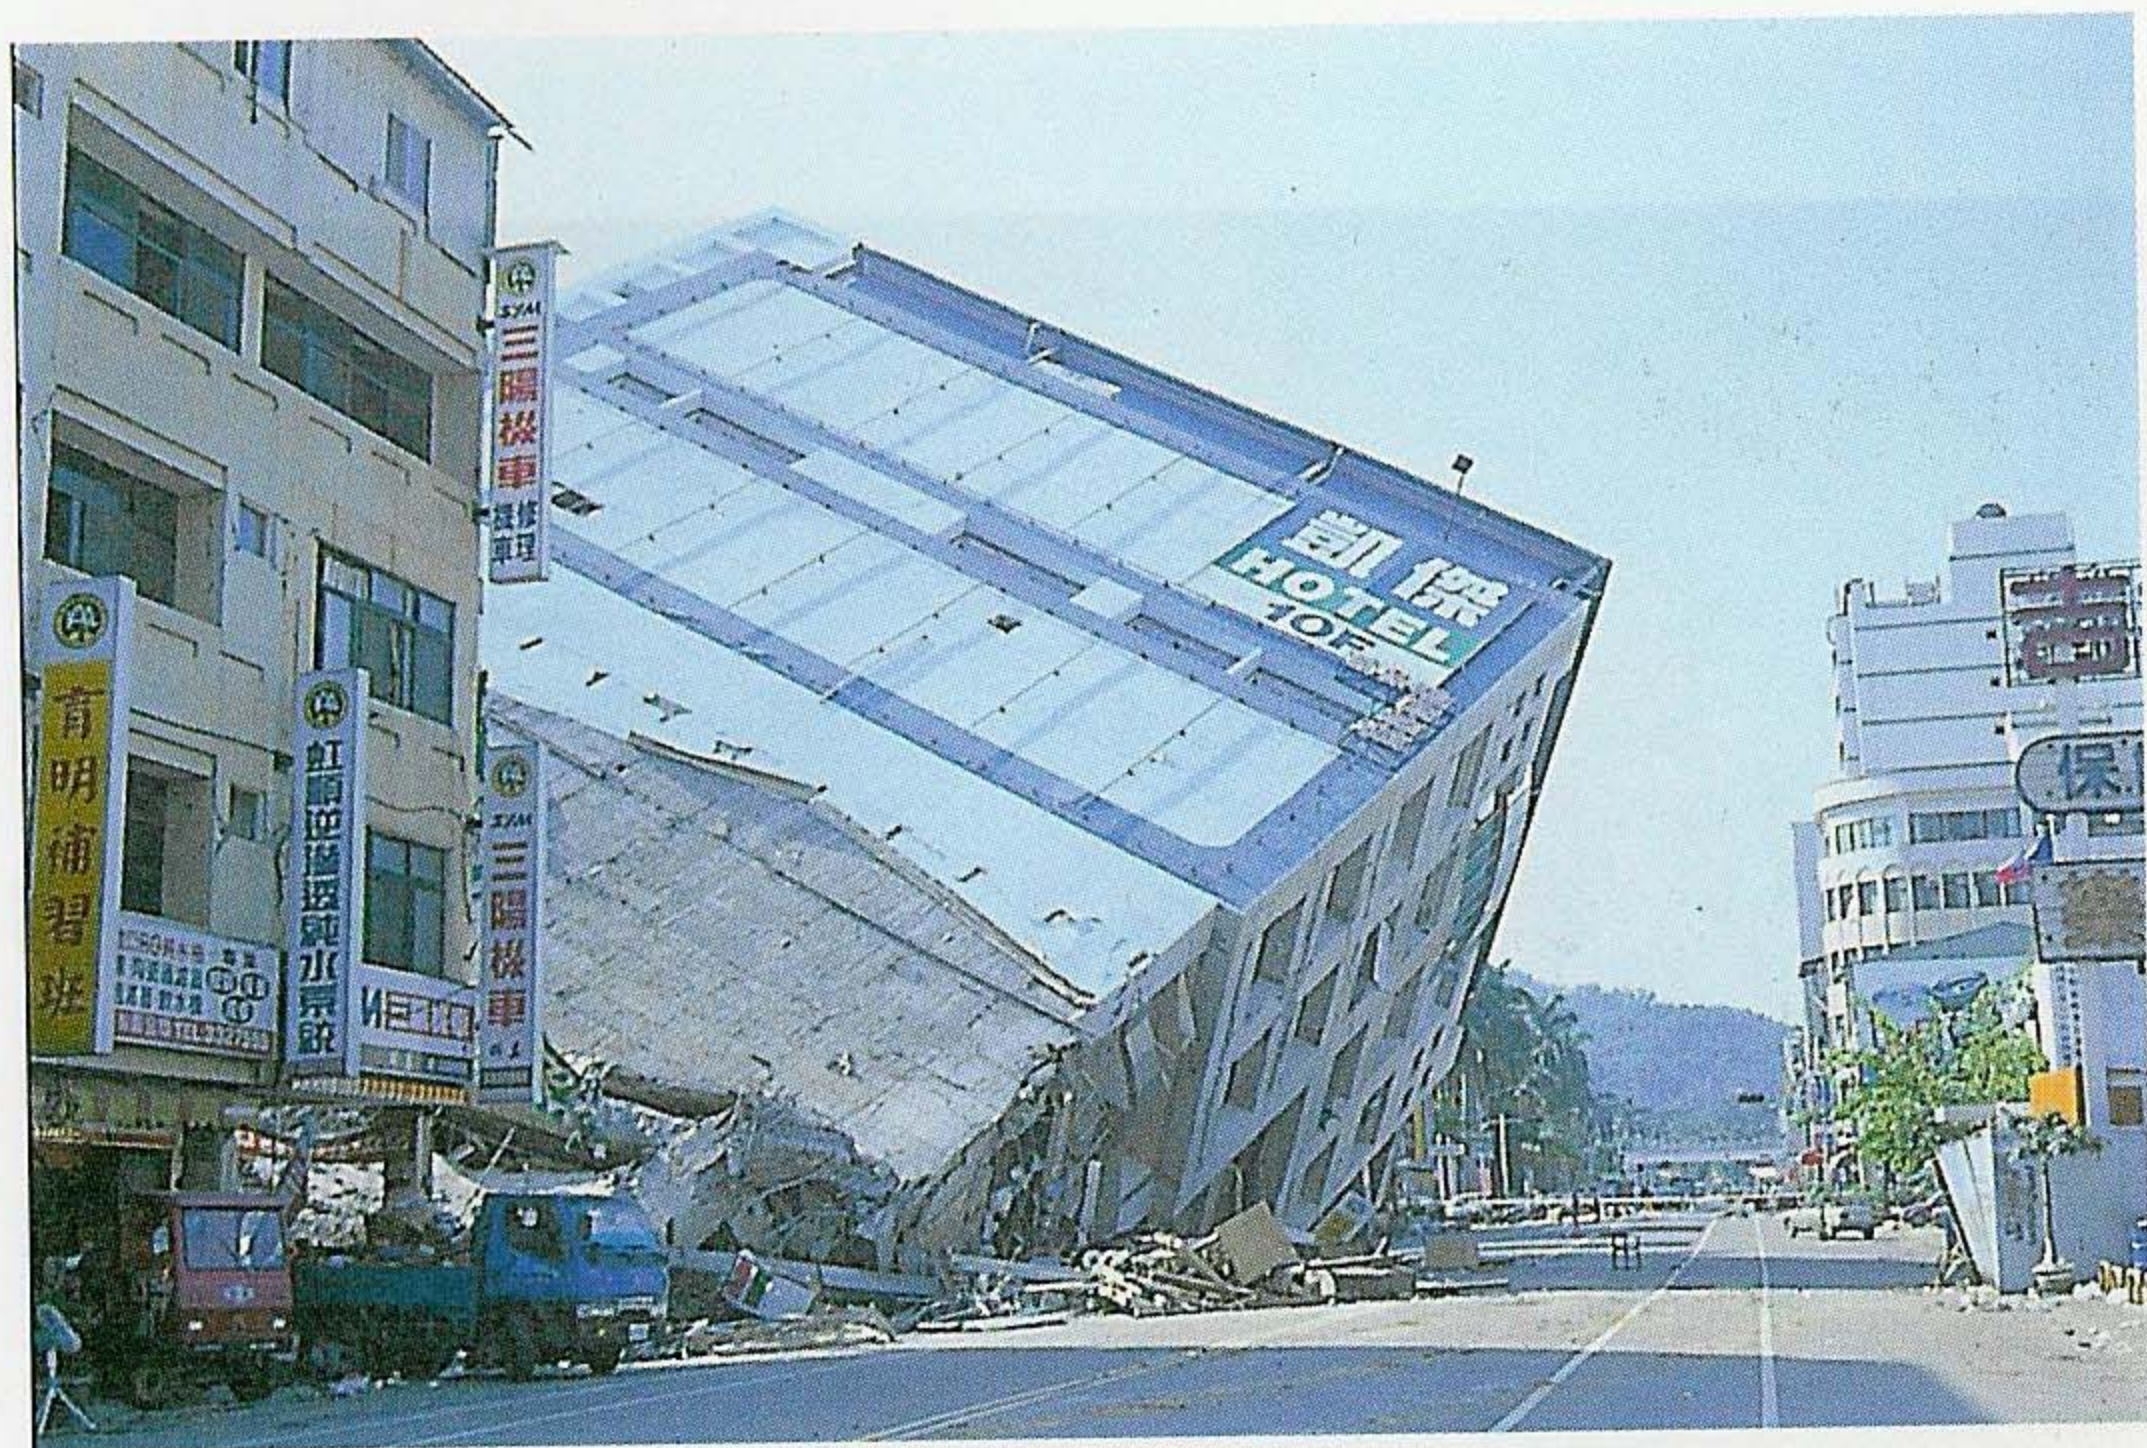
◀ 圖17 霧峰：因建築物的結構不良，造成一側的樑柱破壞而傾倒。

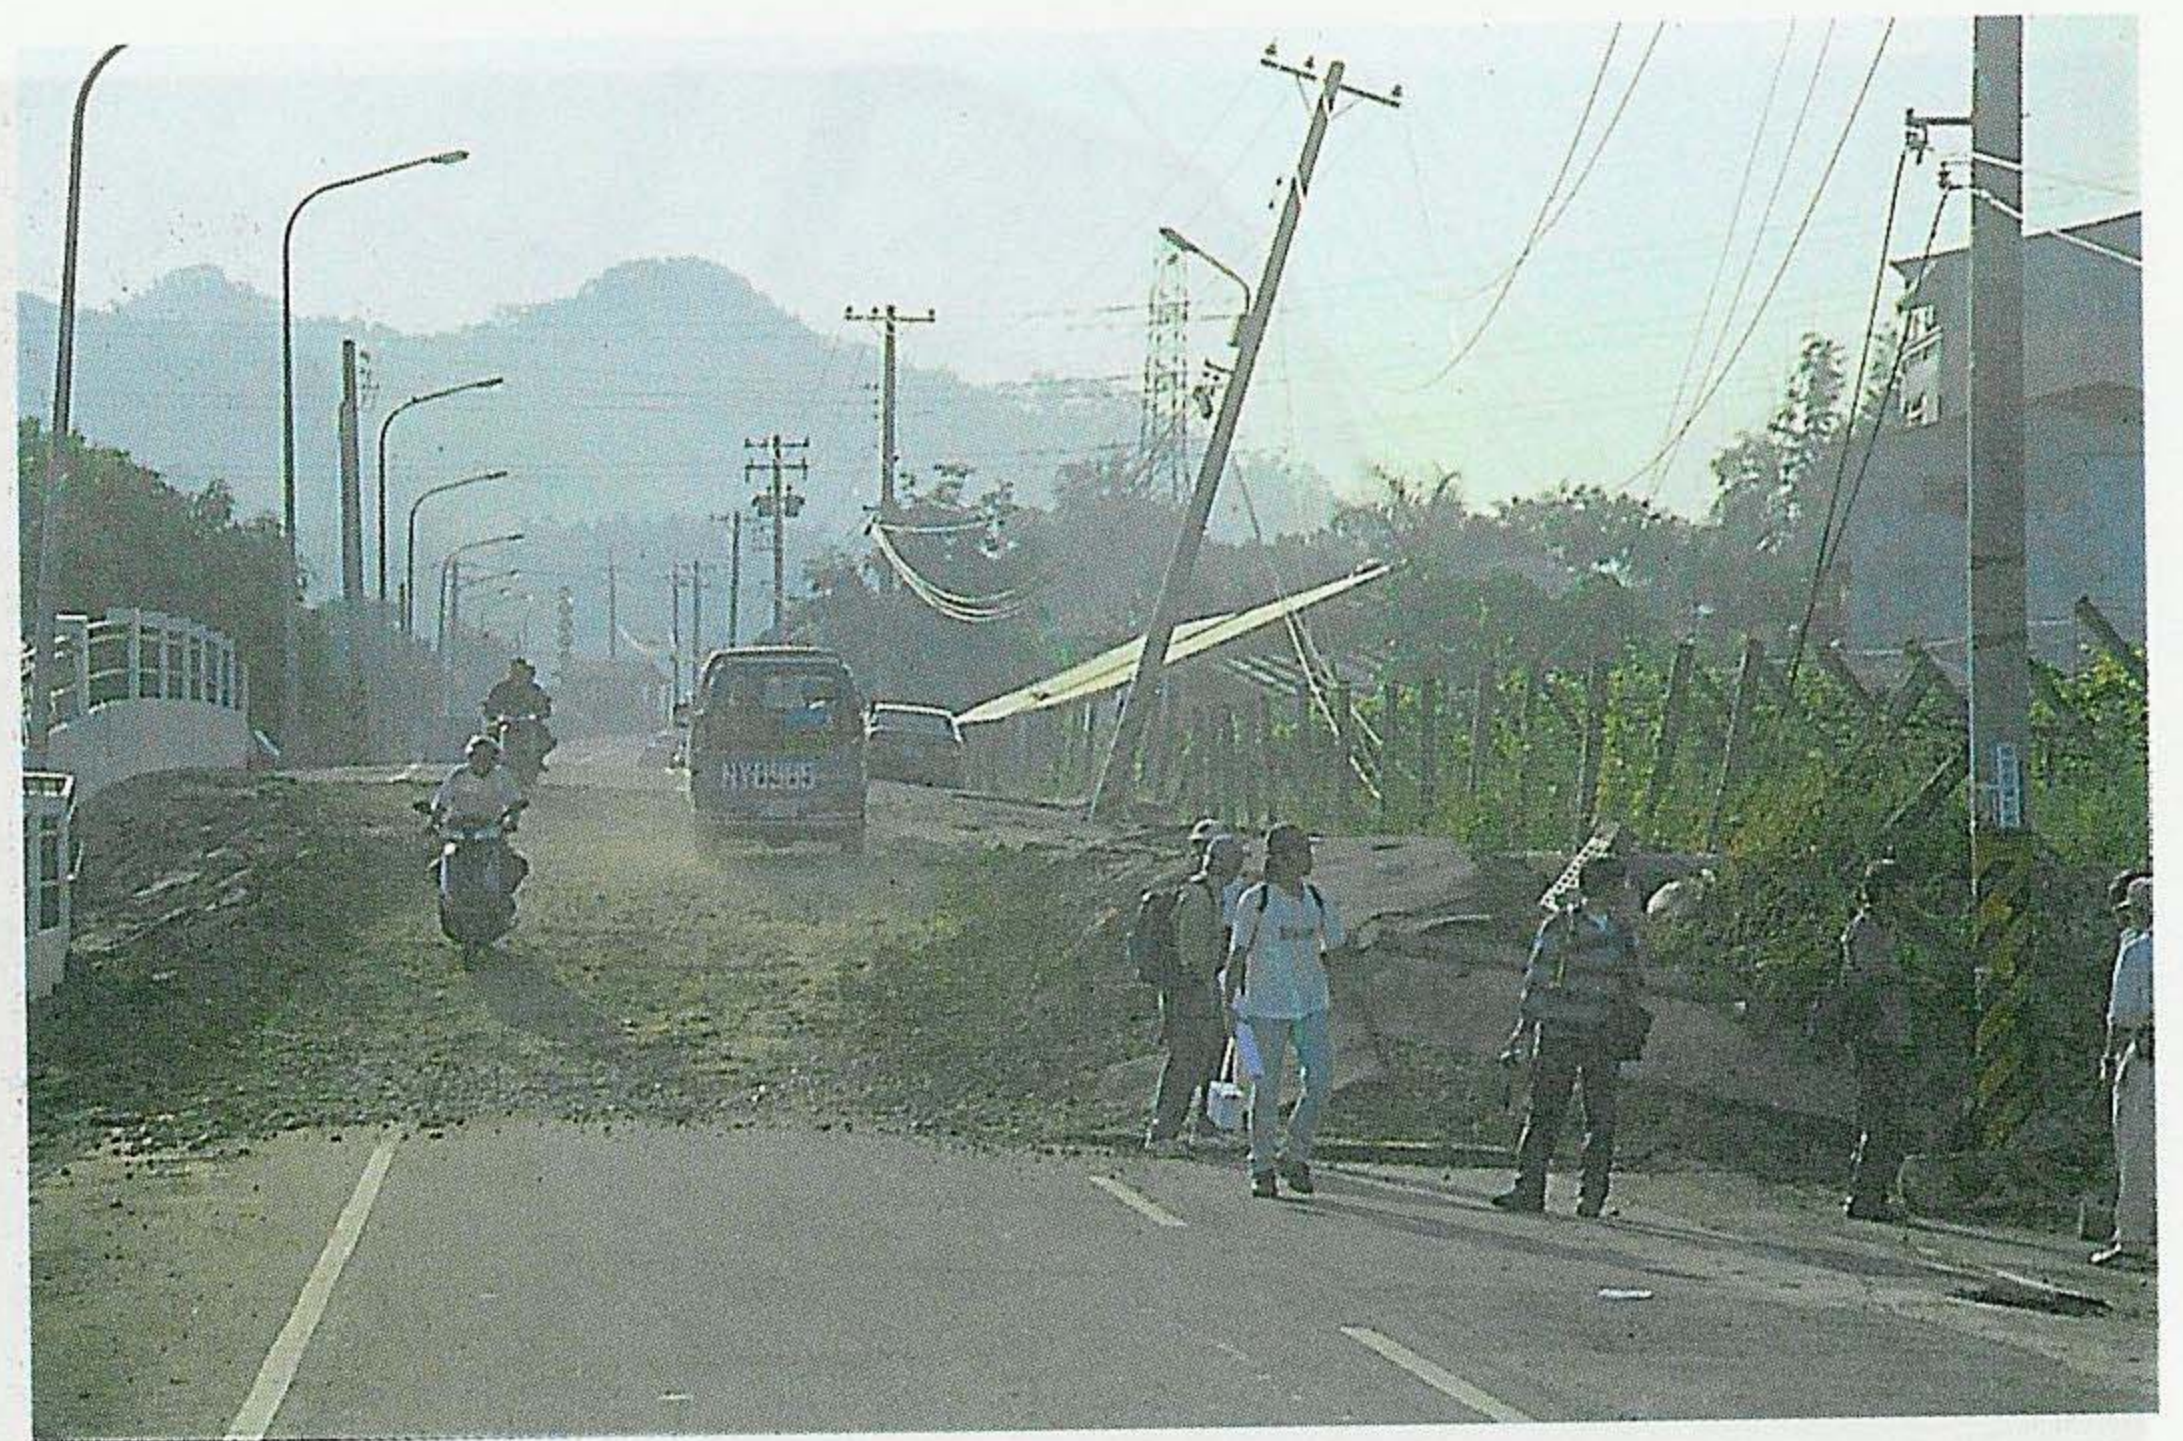
► 圖18 北溝溪：斷層橫切道路將東側的路面抬升1.5公尺，原來是呈水平的路面，現在車輛經過時必須上一個坡道。這個斜坡就是斷層形成的斷層崖。

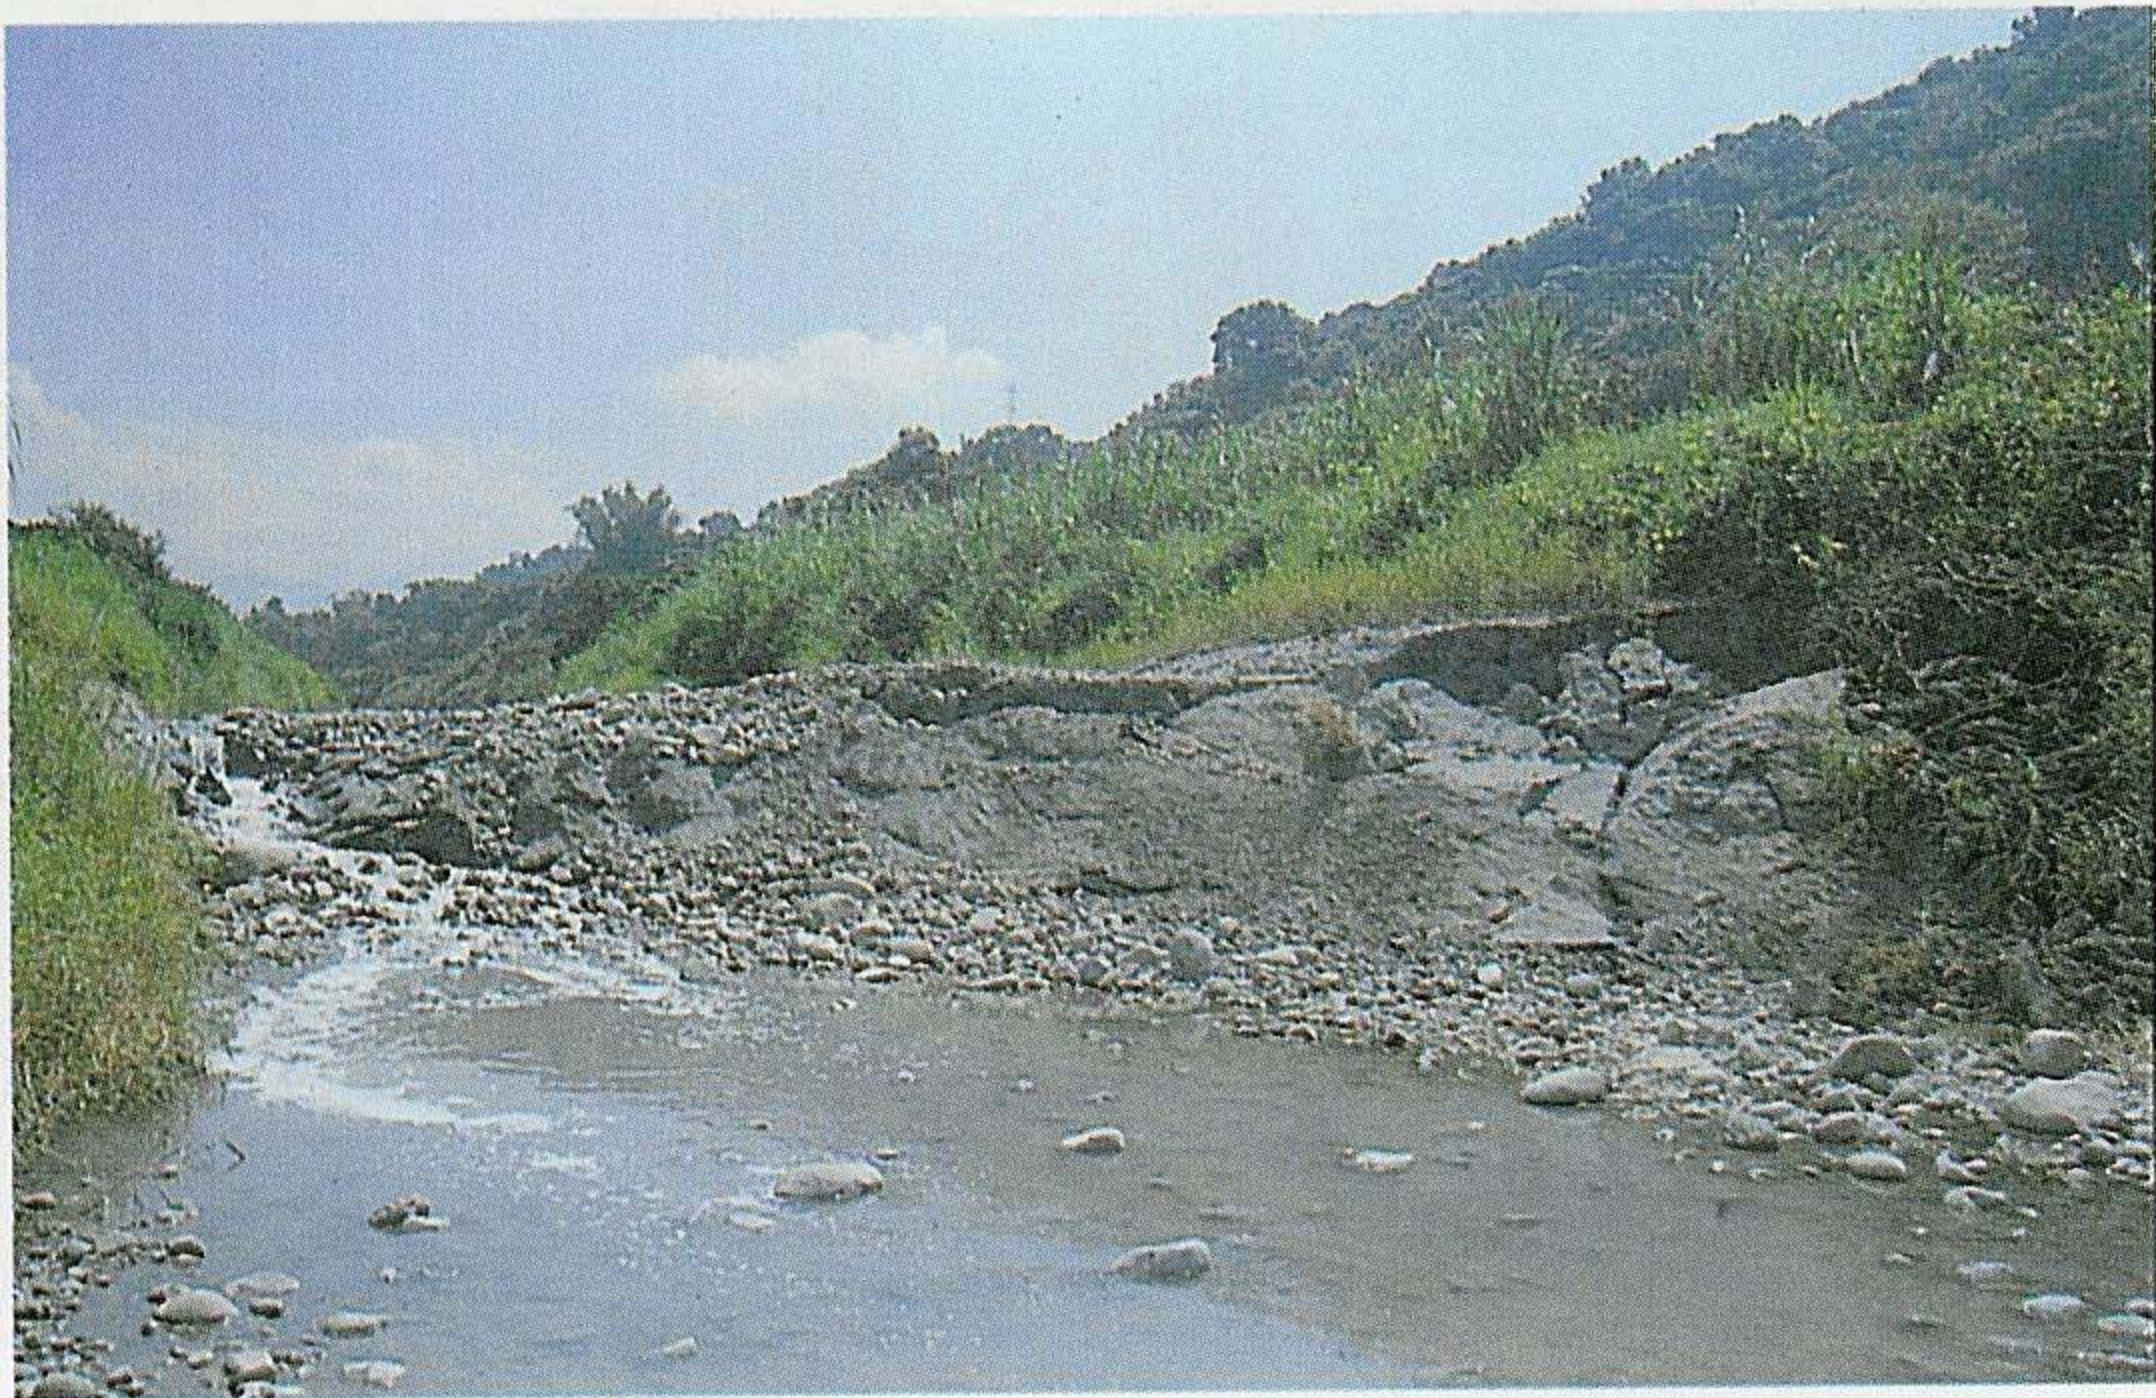
◀ 圖19 銀聯橋：車籠埔斷橫切草湖溪的河床，將東側的河床抬升約2公尺，在河床上形成一個小型的瀑布。

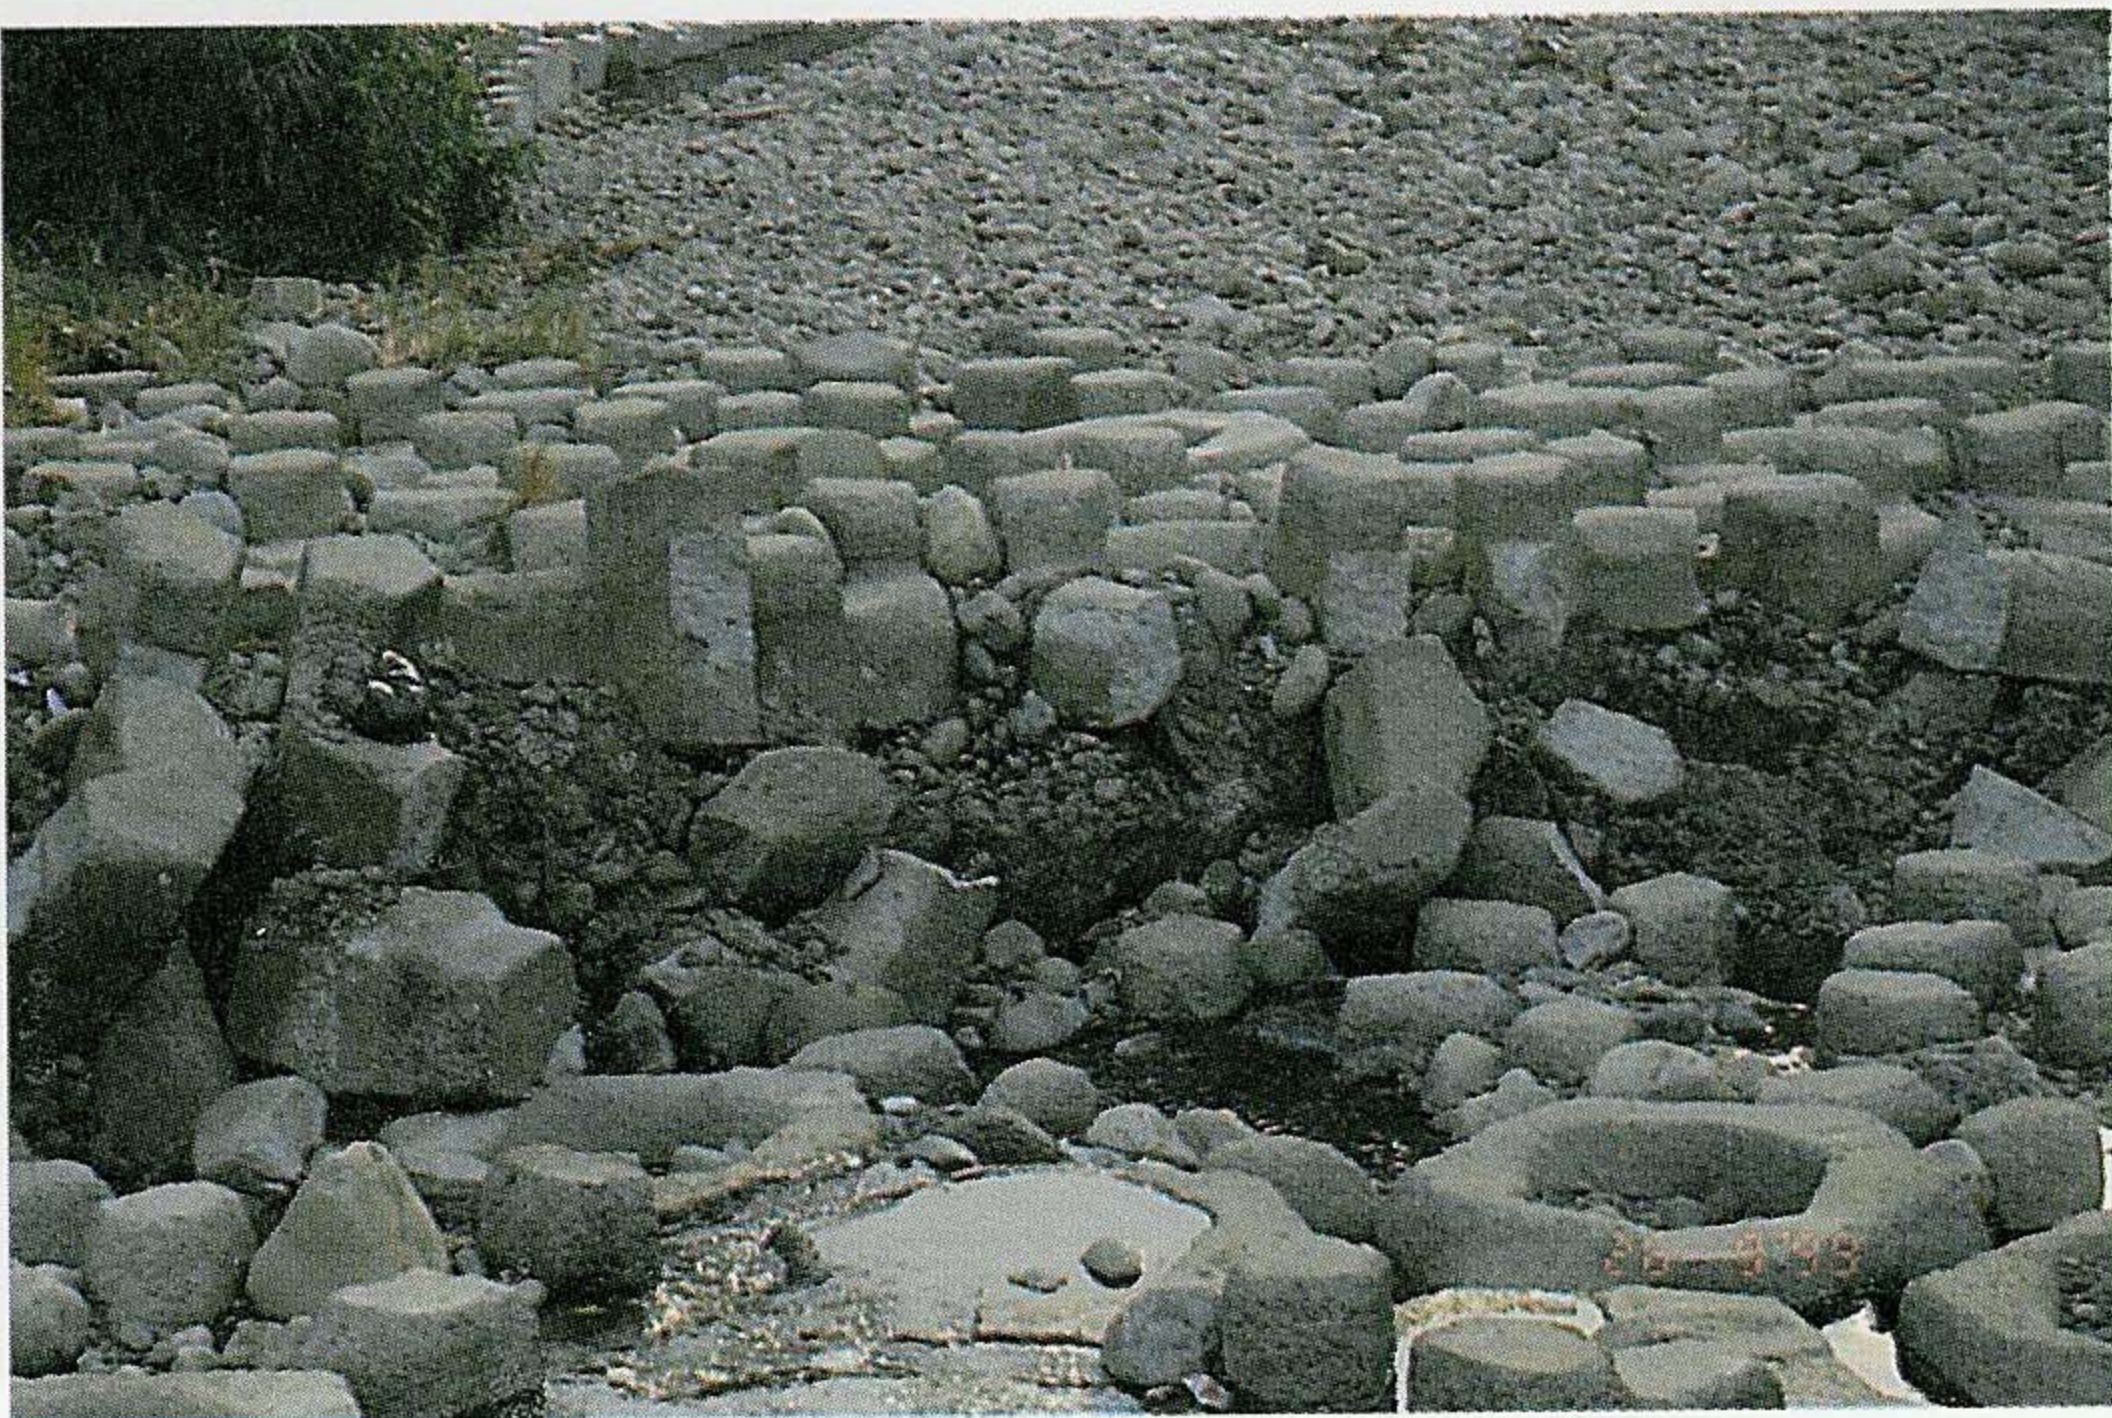
▶ 圖20 竹仔坑(建民橋)：地震斷層通過平鋪在河床上的消波塊，將照片中左側的河床抬高約1公尺，並且將消波塊剪斷。

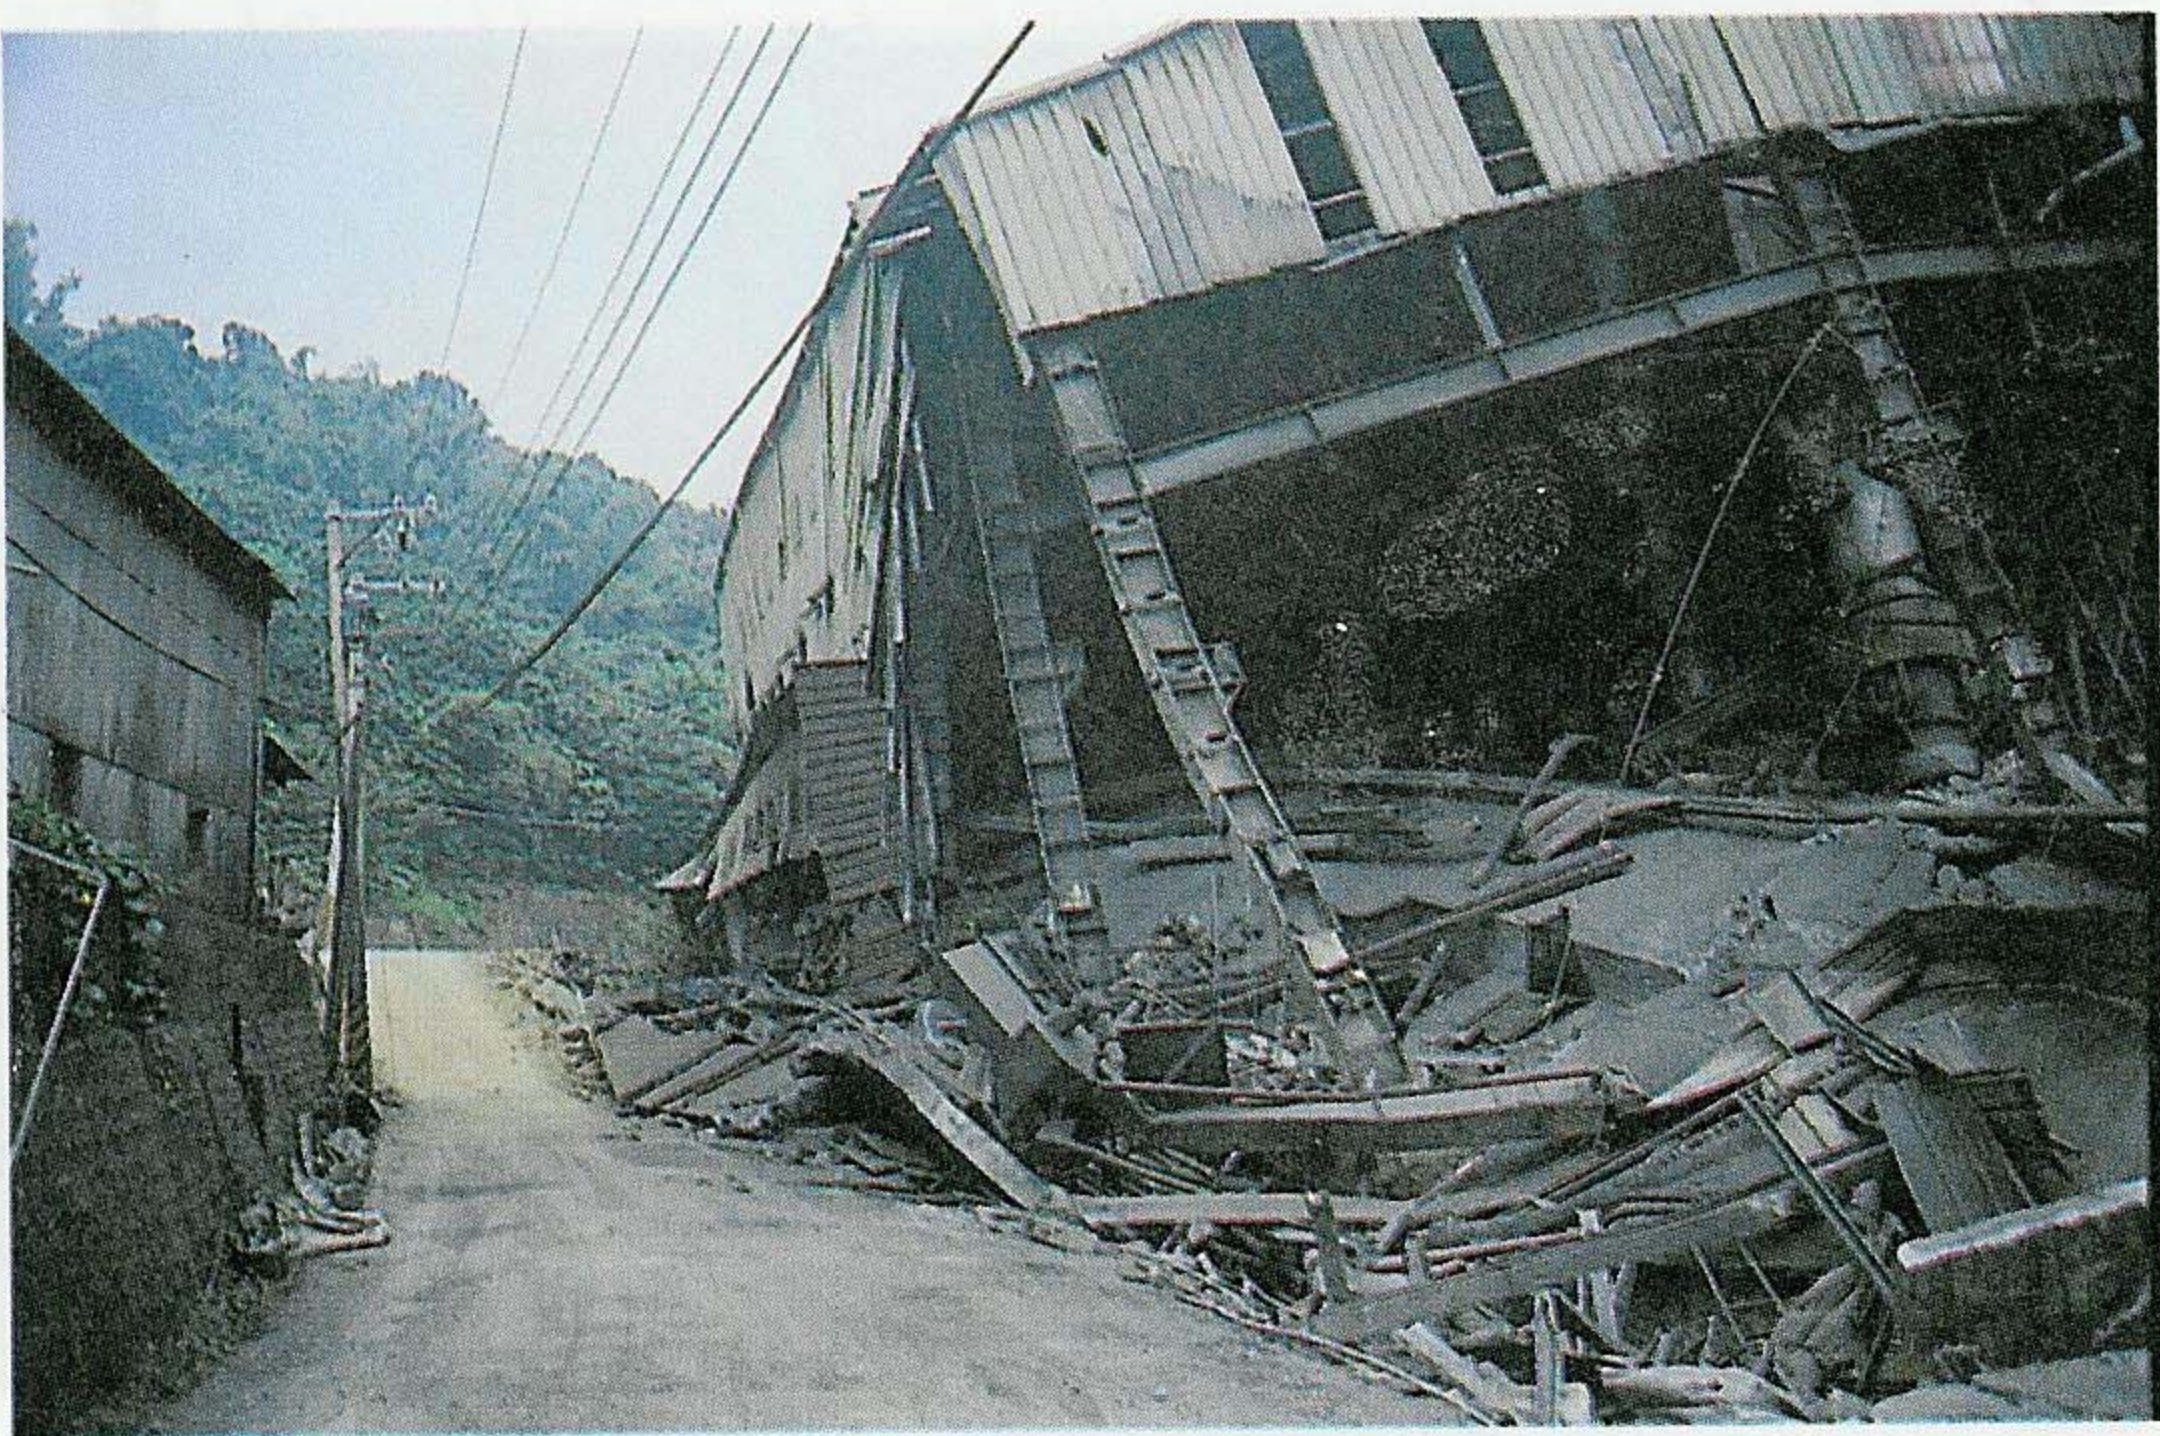
◀ 圖21 太平(七星仔)：一座鋼骨結構的鐵工廠橫跨在斷層之上，地震斷層將廠房的後側抬升約3公尺，使得廠房向一側傾倒。斷層向左截過道路(黃色路面)也將路面抬起。
