# 變臉的大地

台灣大學地質系  
劉聰桂 陳文山

集集大地震

本冊精選相片，呈現由南而北沿車籠埔斷層線之野外面貌（圖十六），見證921斷層活動與地震的威力，希望我們能從中得到深刻的啓示。

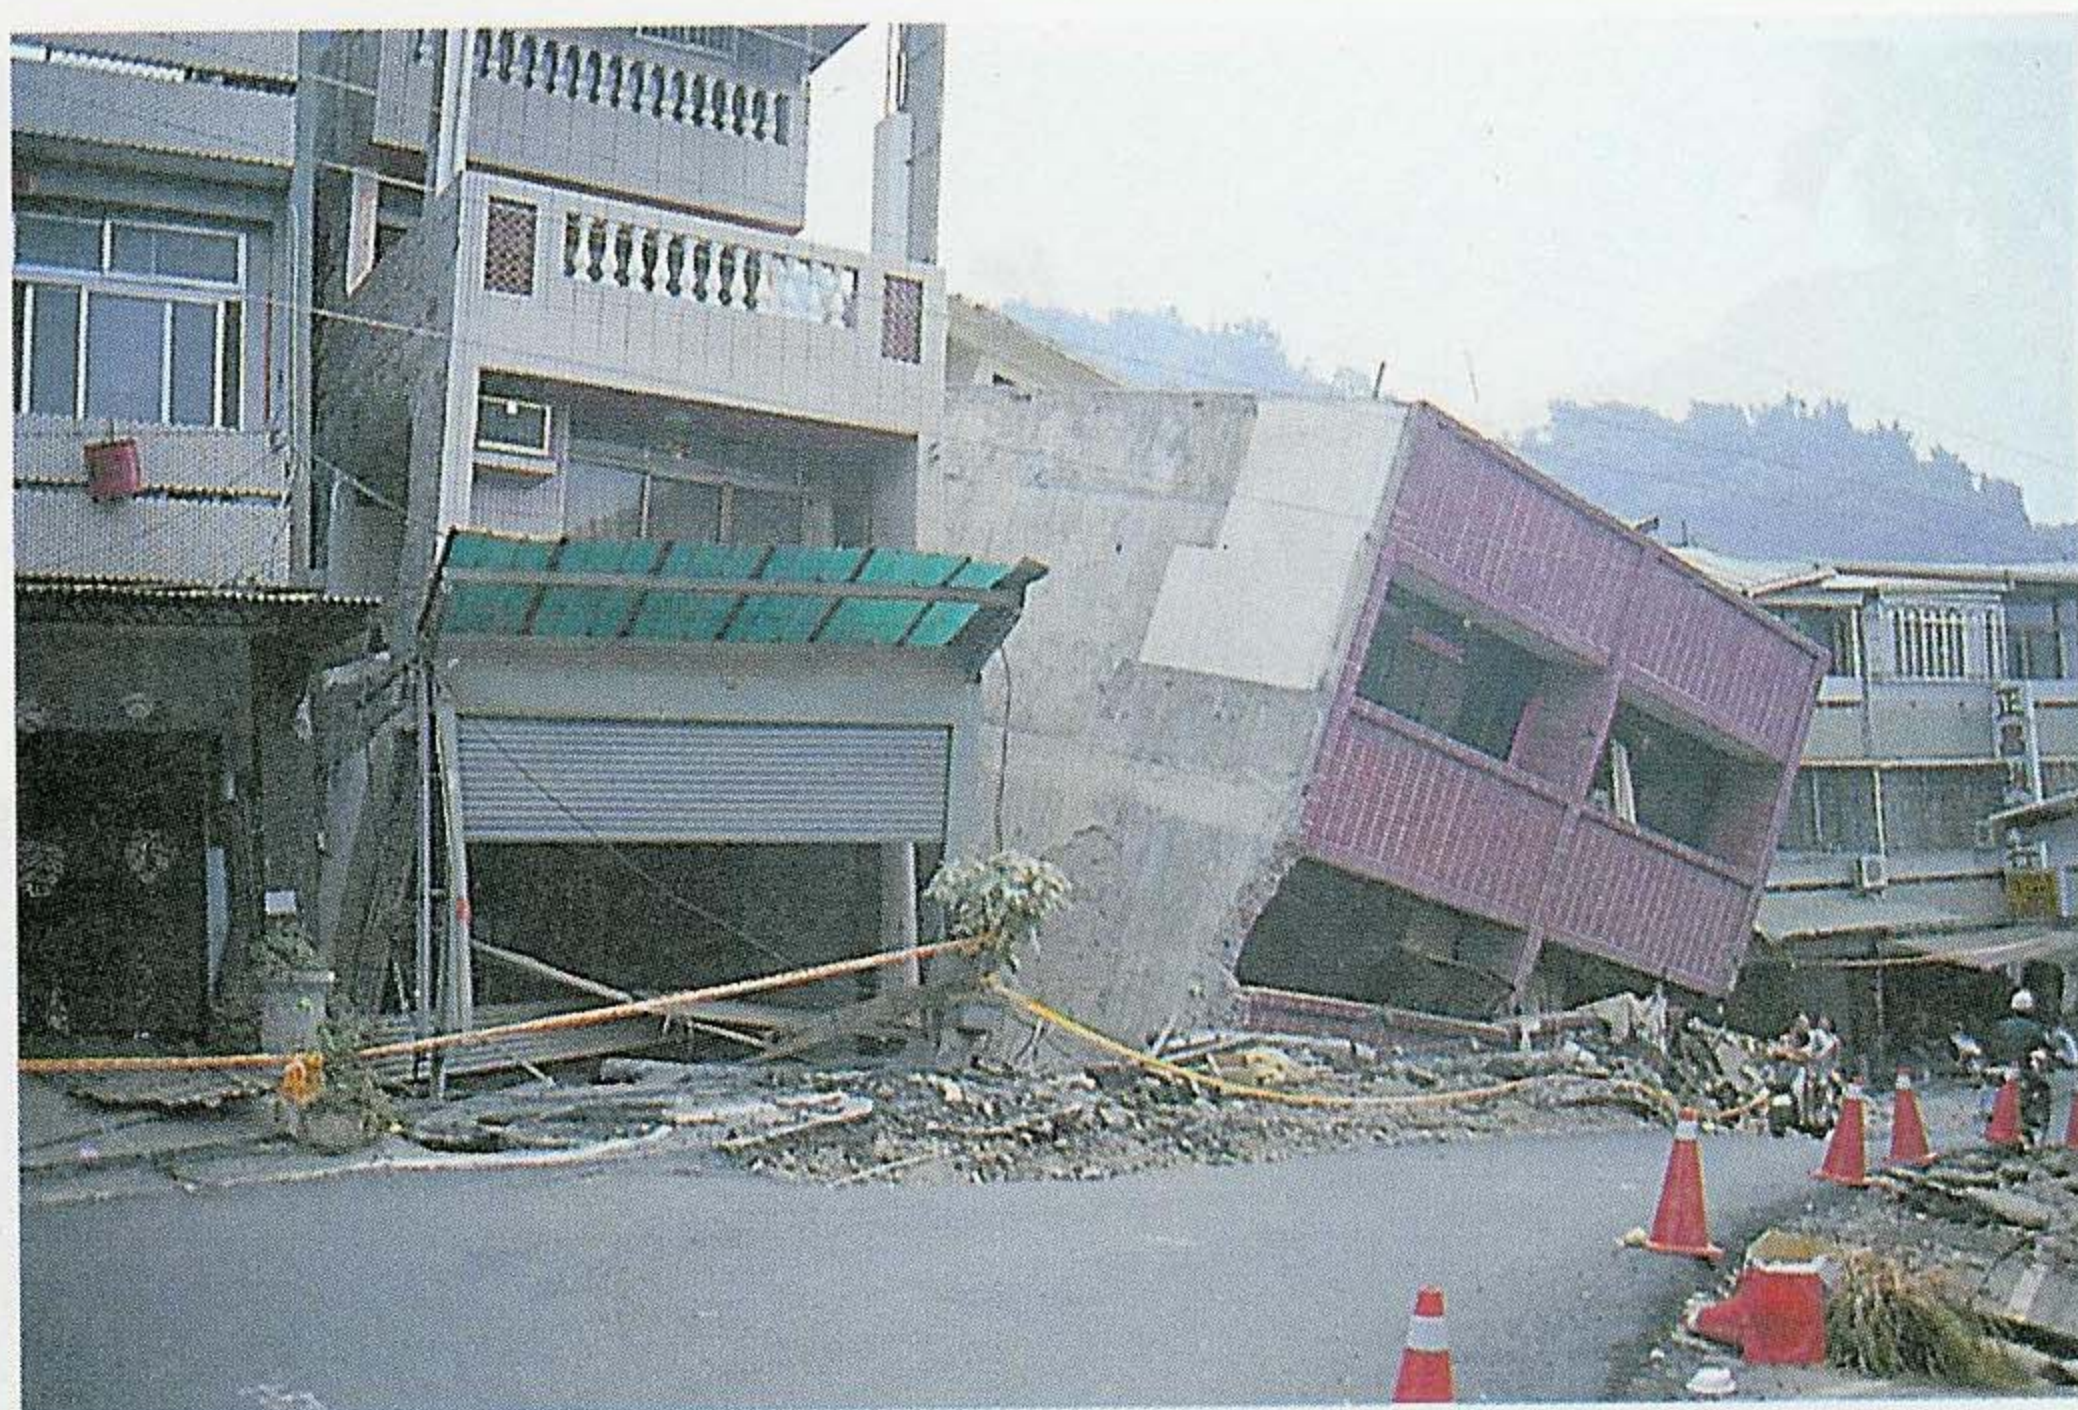
► 圖22 部子坑：地震斷層通過紅色房屋的右側並將房屋與道路抬起約3公尺，造成一樓完全被壓毀並向一側傾倒，兩側房屋則沒有倒塌只受部份的損壞。

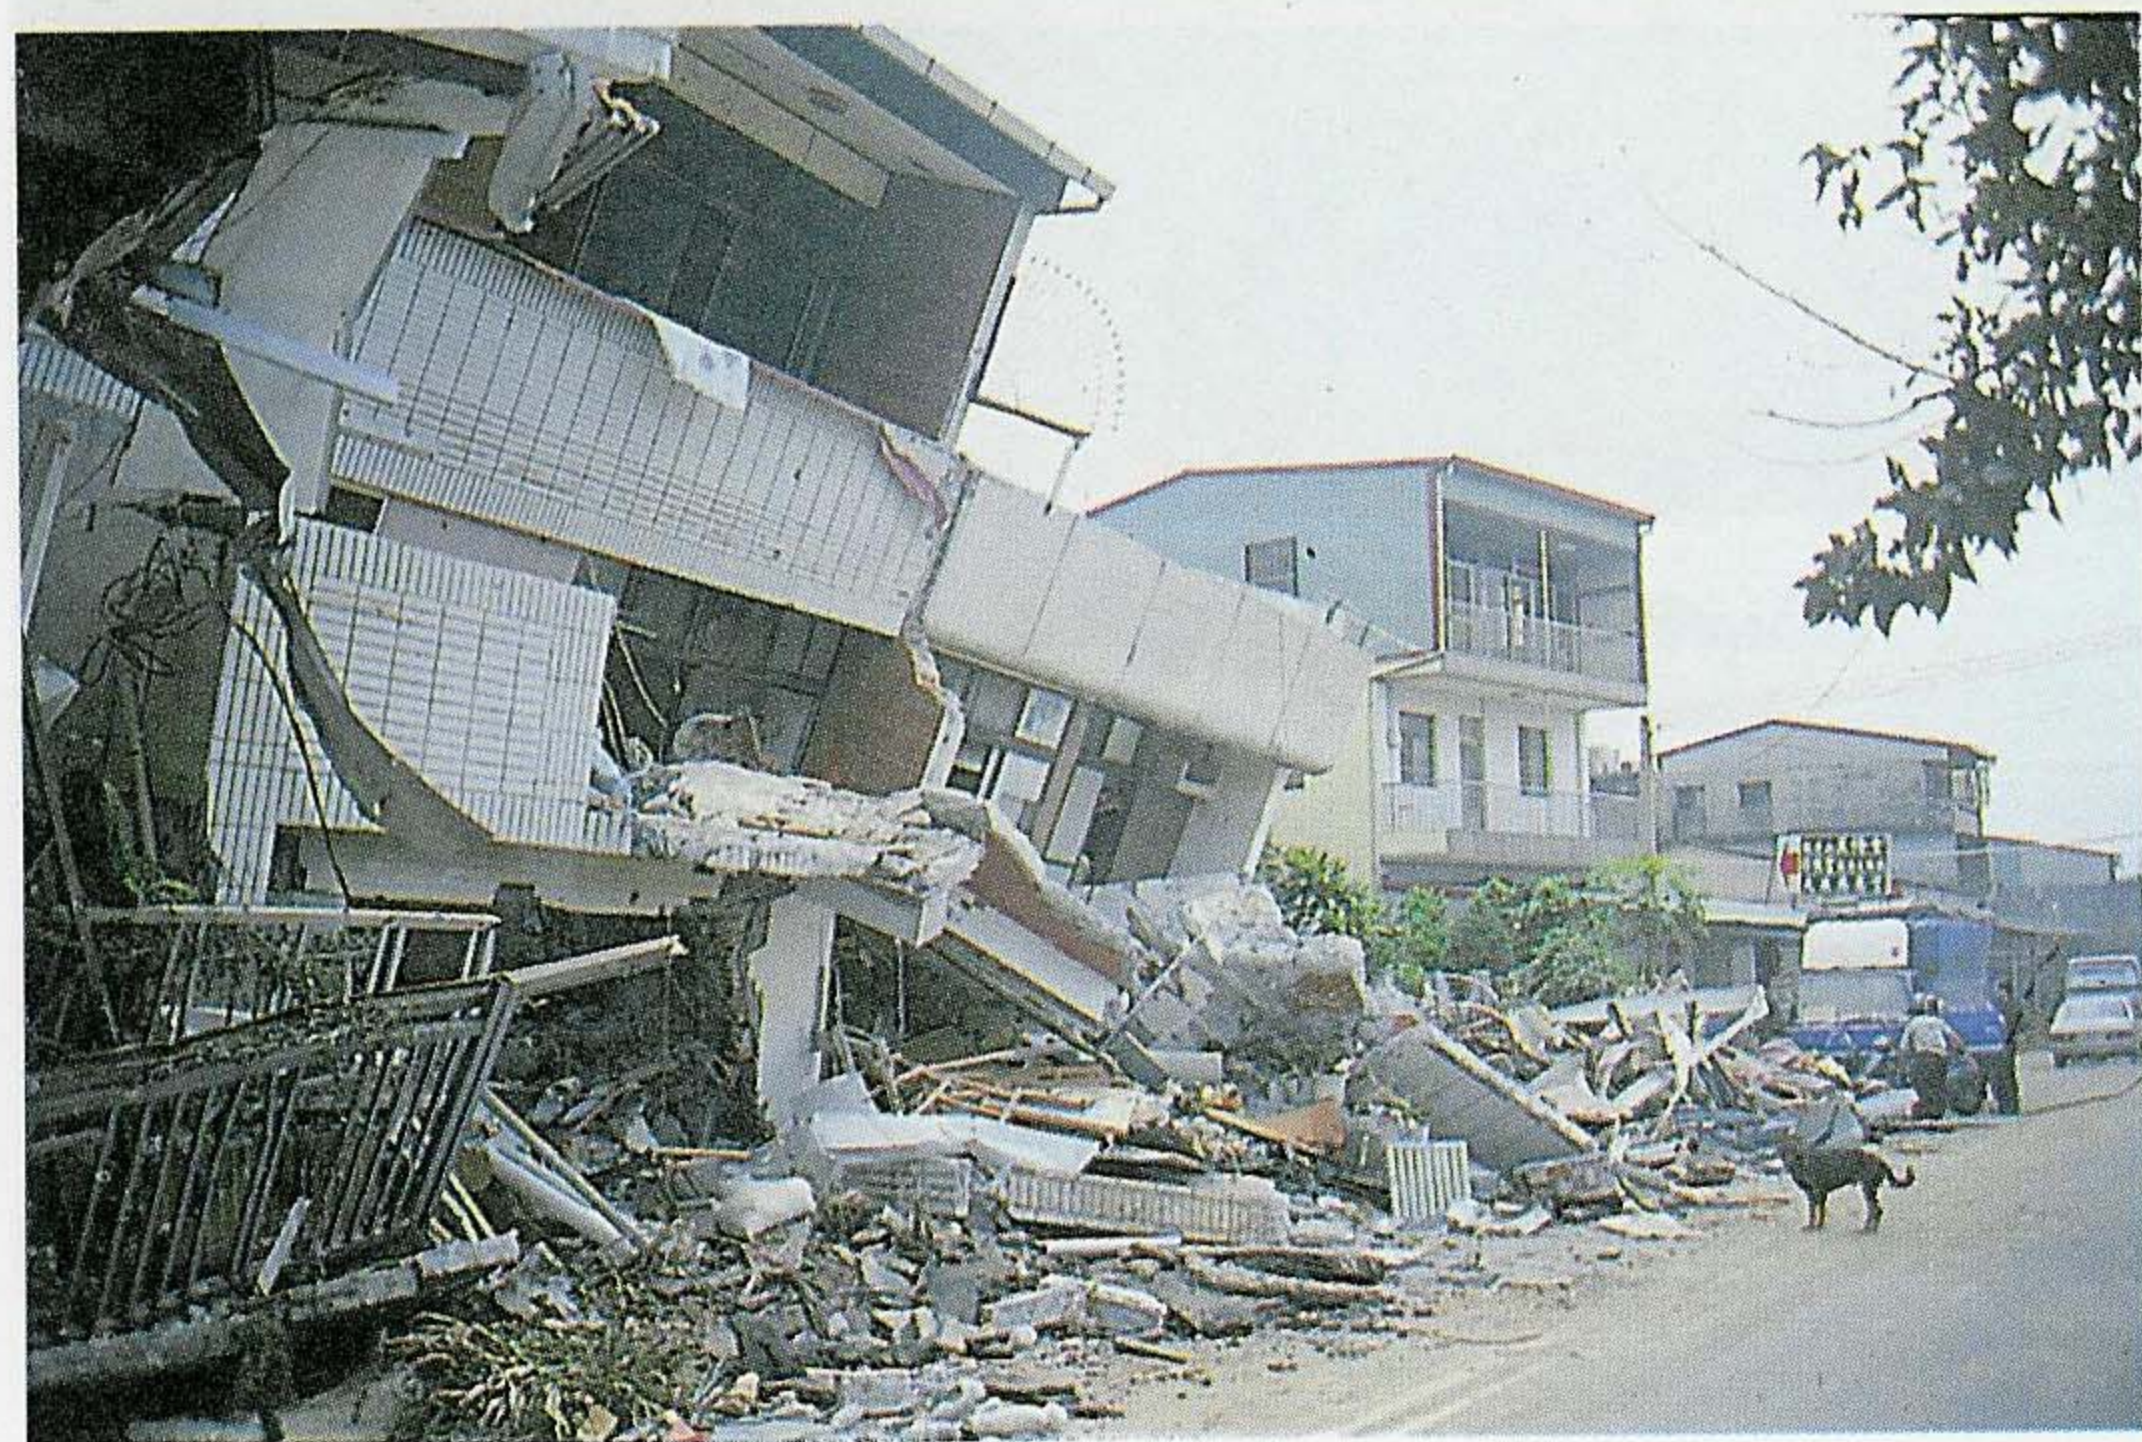
◀ 圖23 中台醫專(芋園橋)：道路左側房屋座落在斷層之上，斷層活動時將房屋的後側抬高約1.5公尺，造成房屋向前傾倒並將一樓壓毀。後側直立沒有損壞的房屋距離斷層約1公尺，因沒有位在斷層之上而僥倖逃過一劫。

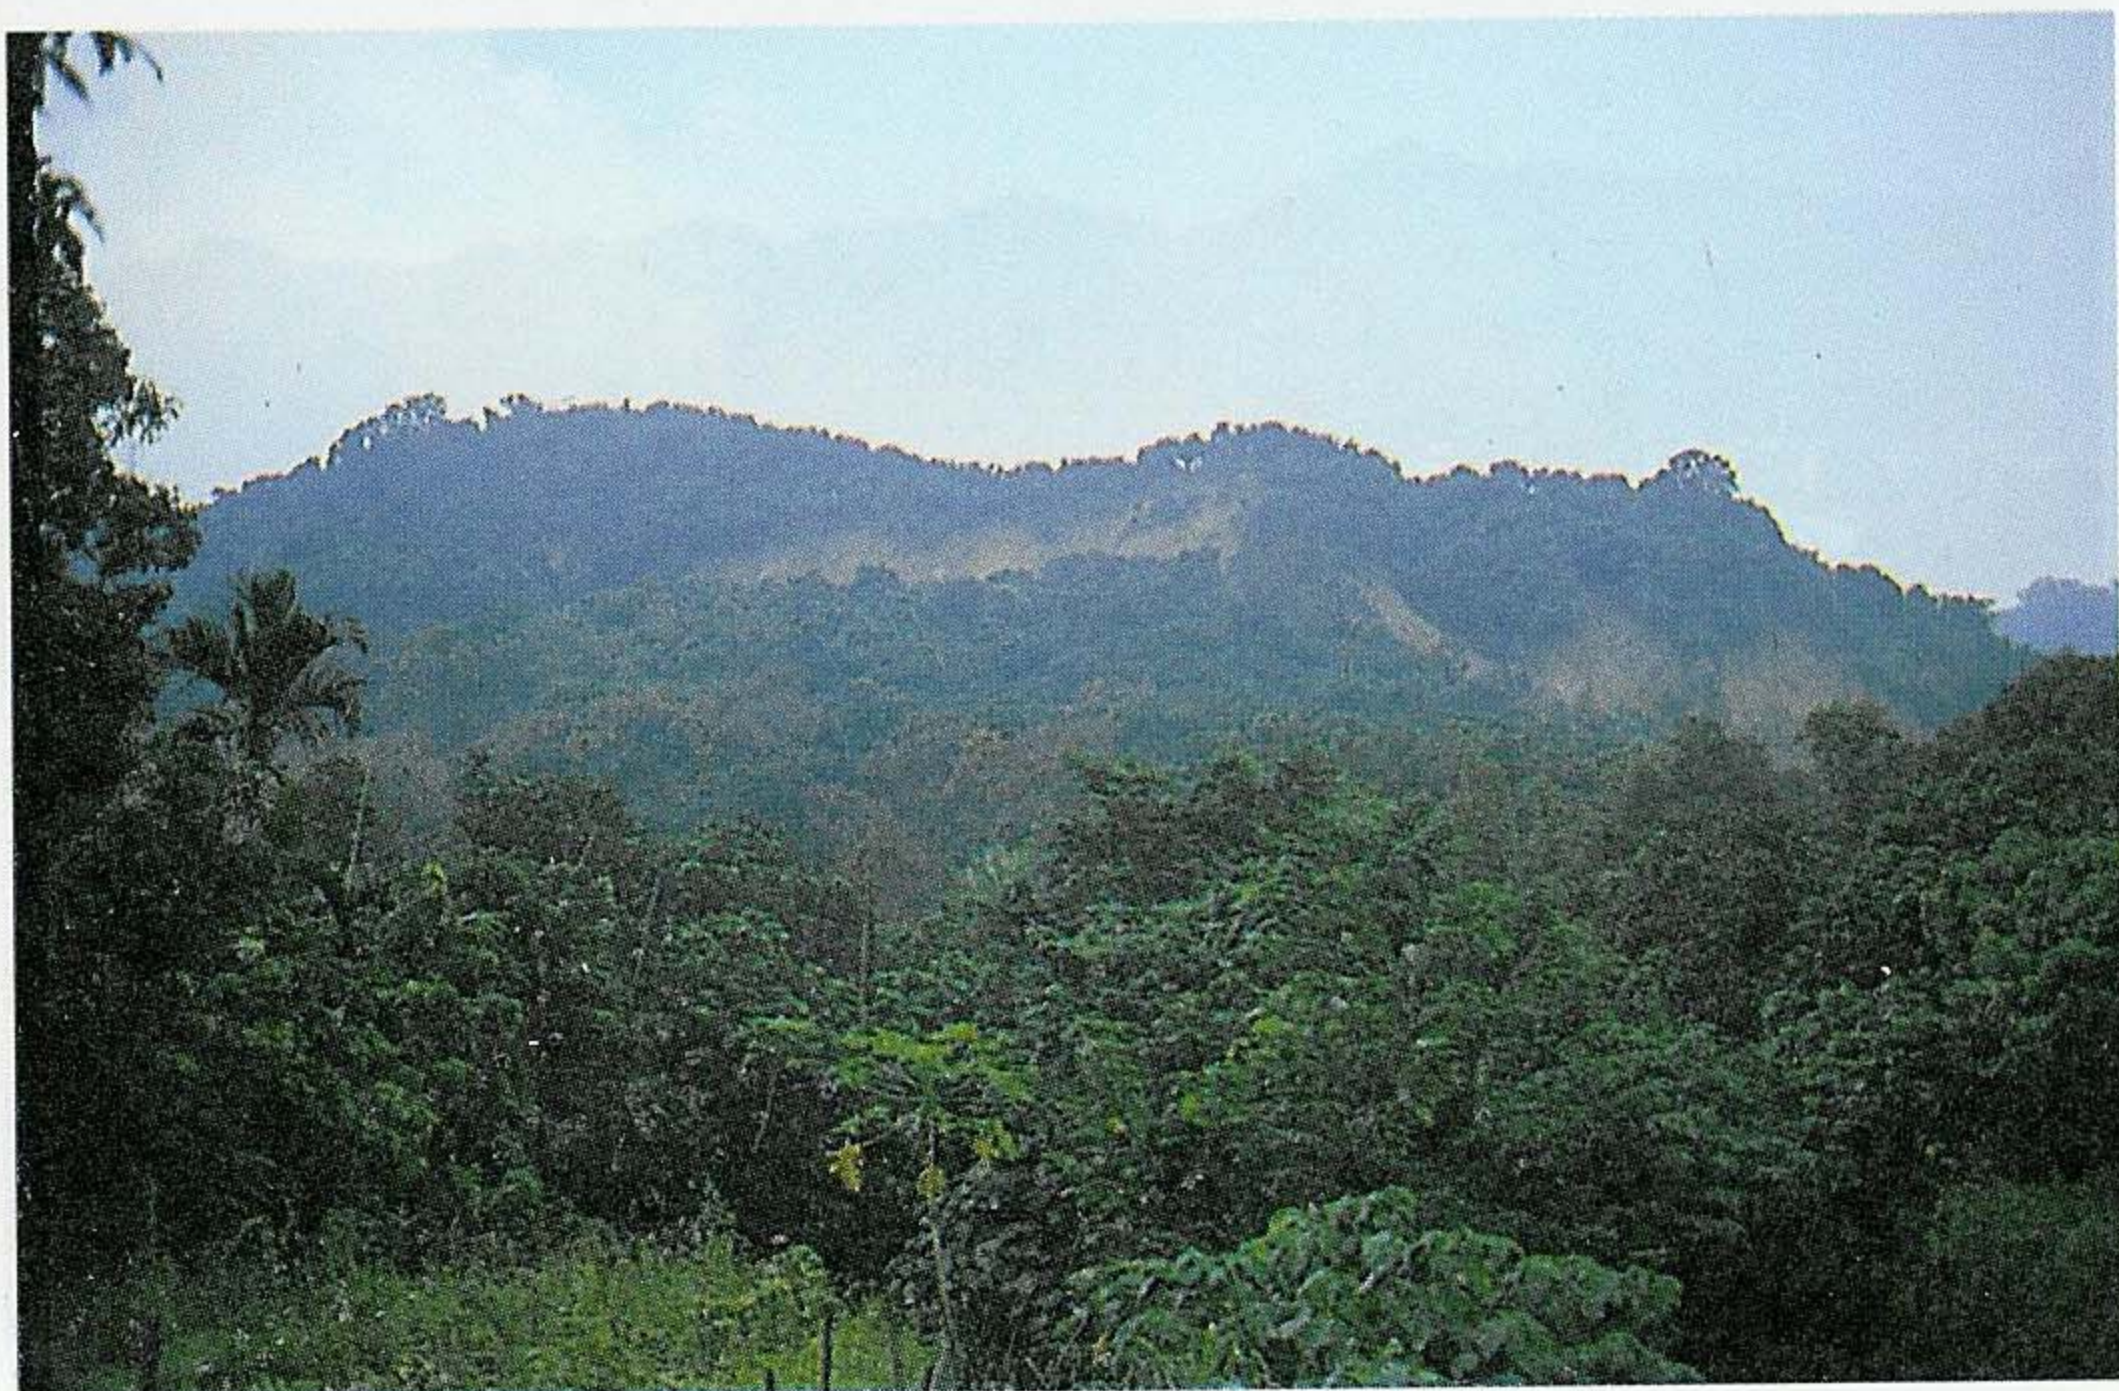
► 圖24 潭子(日月山莊)：地震斷層延伸至北側時就不是位在山麓與平原的交接處，而是伸展進入山區，沿著山前的岩壁出露。從遠處眺望可以看見山麓上有一道土黃色的岩壁，斷層將山側的地塊抬升，造成岩層裸露形成一道土黃色沒有植被的地表。

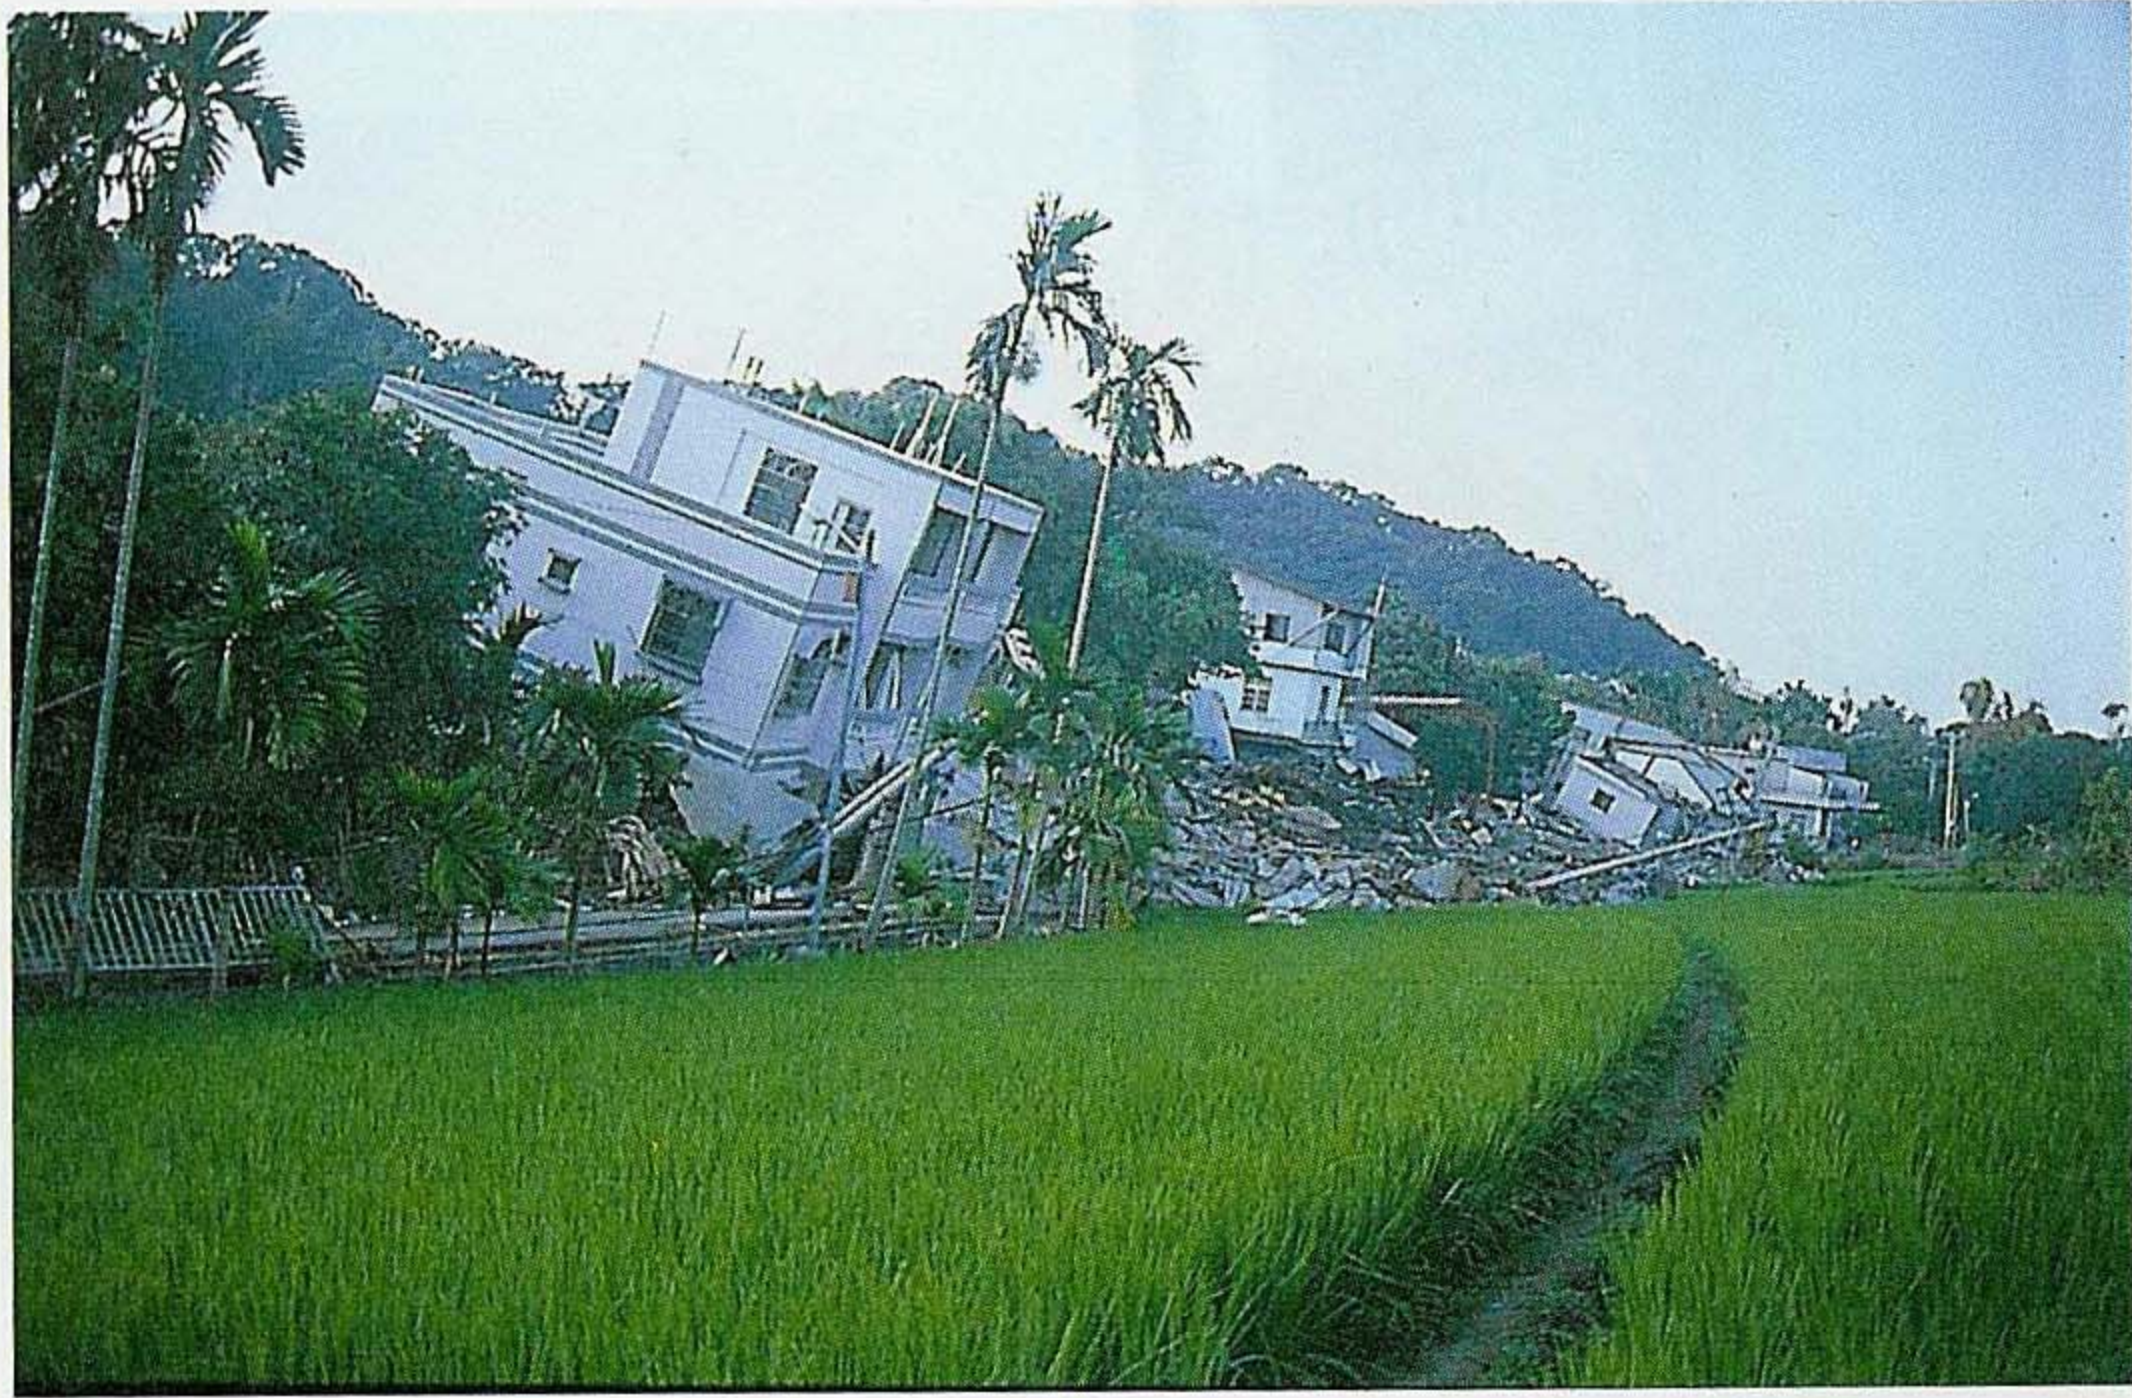
◀ 圖25 豐原（聯合新村）：斷層沿著稻田左（東）側通過，將山側的地塊隆起，造成沿著斷層線之上的房屋傾倒。

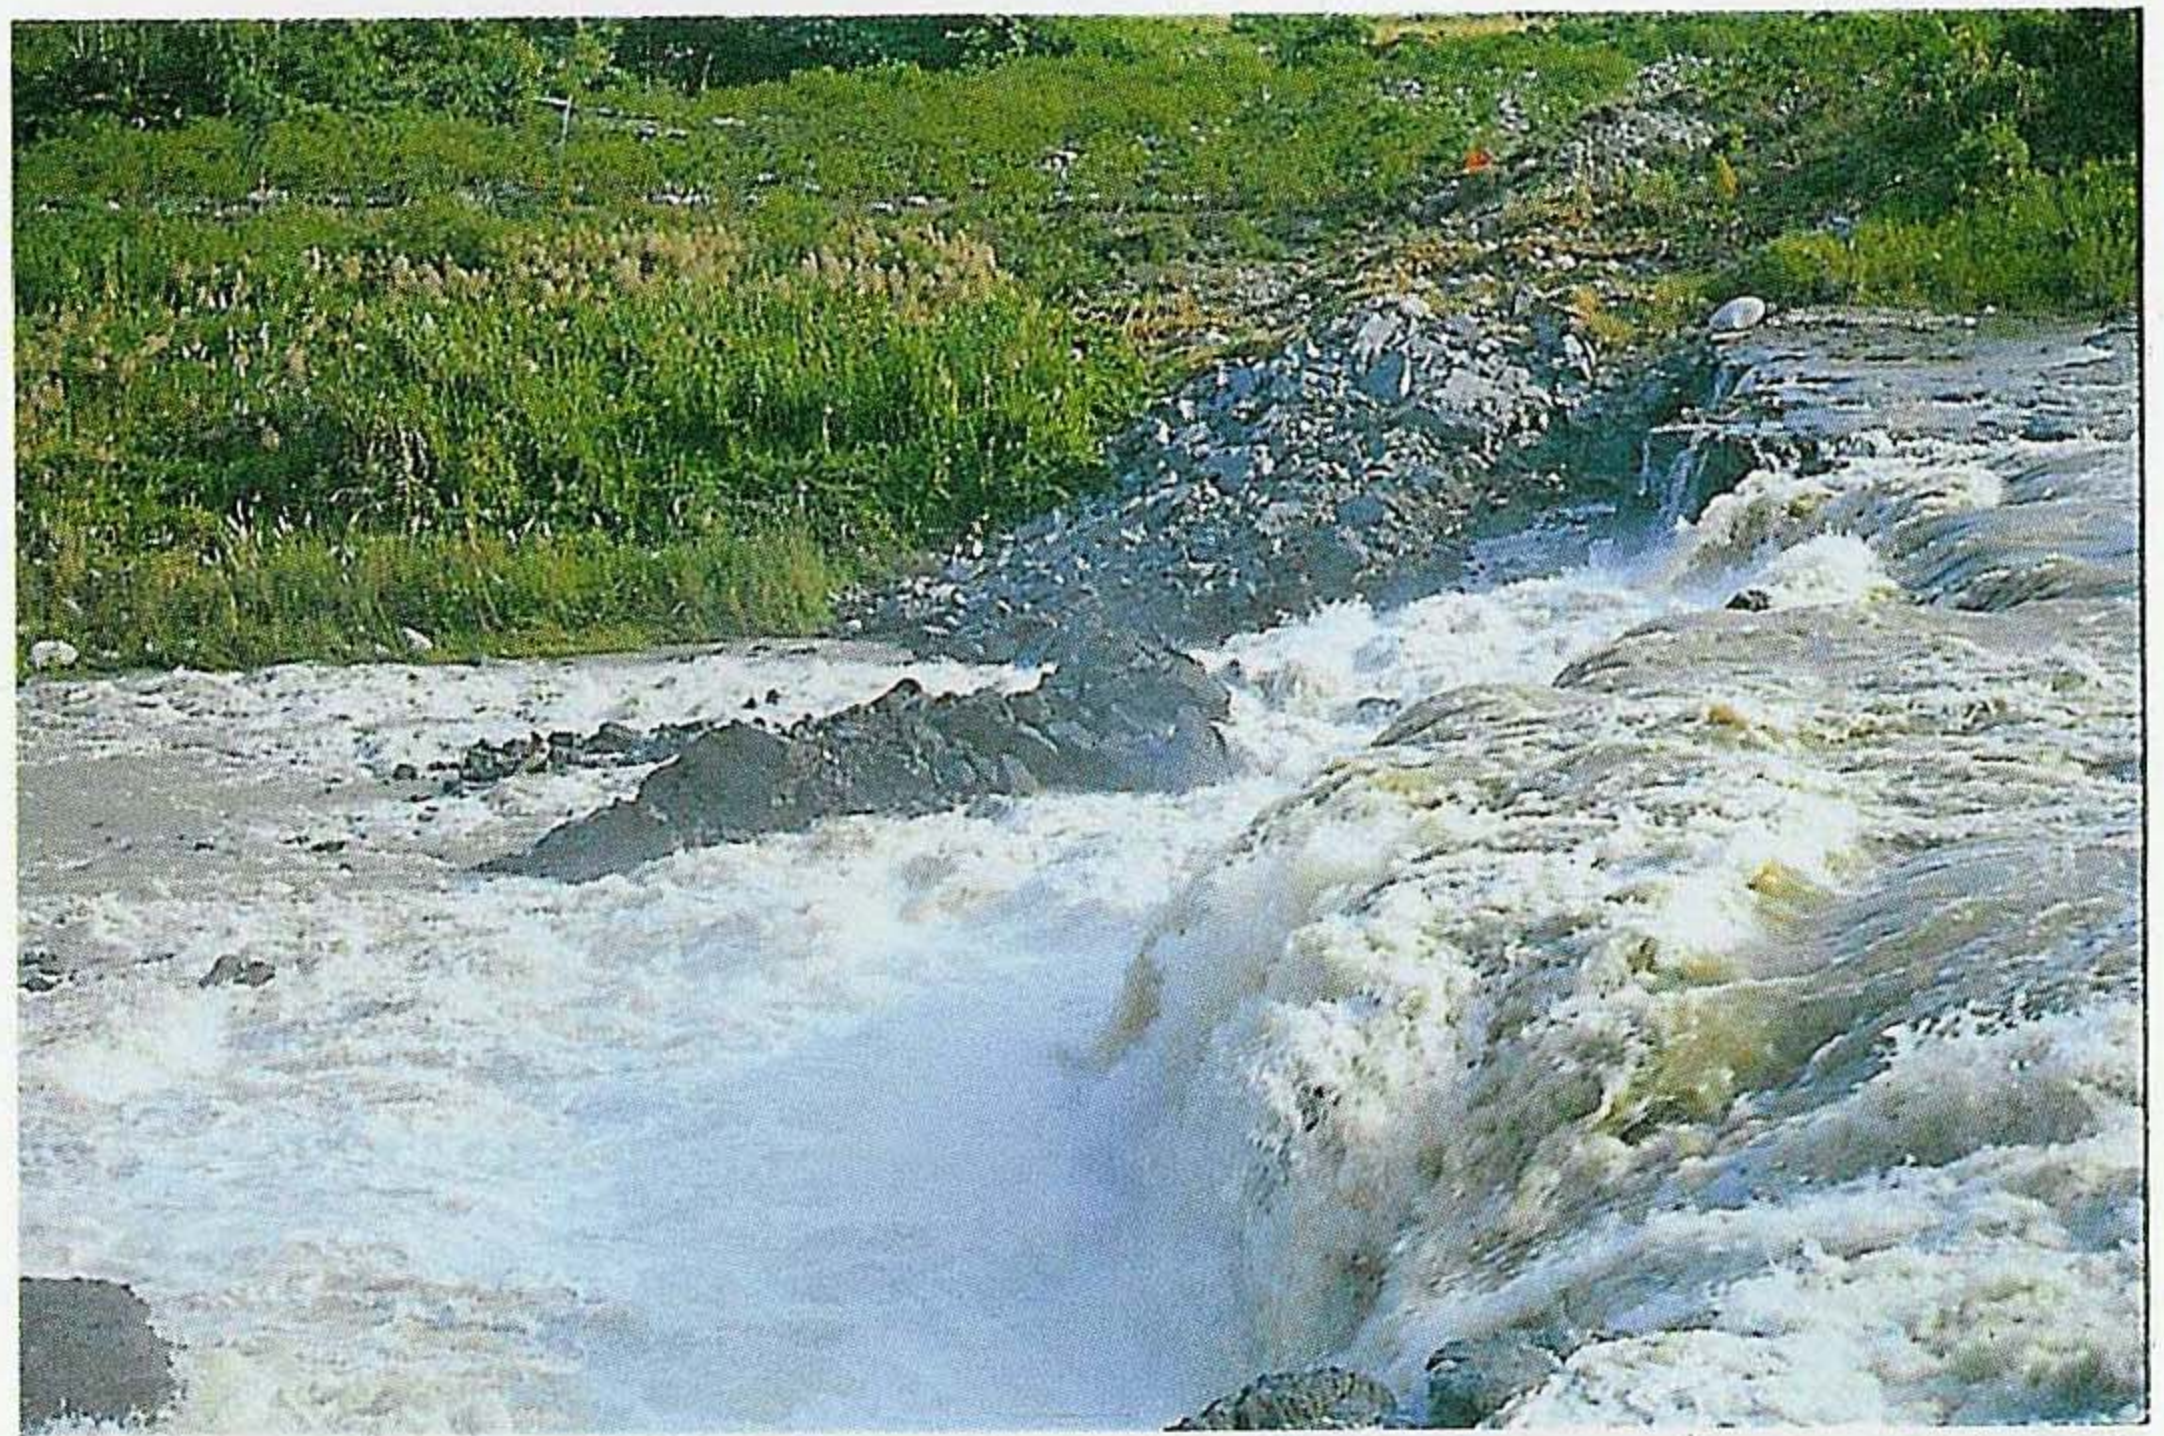
▶ 圖26 埤豐大橋：這不是十分寮瀑布，而是921集集大地震剛在大甲溪中形成高約7公尺的石崗瀑布。

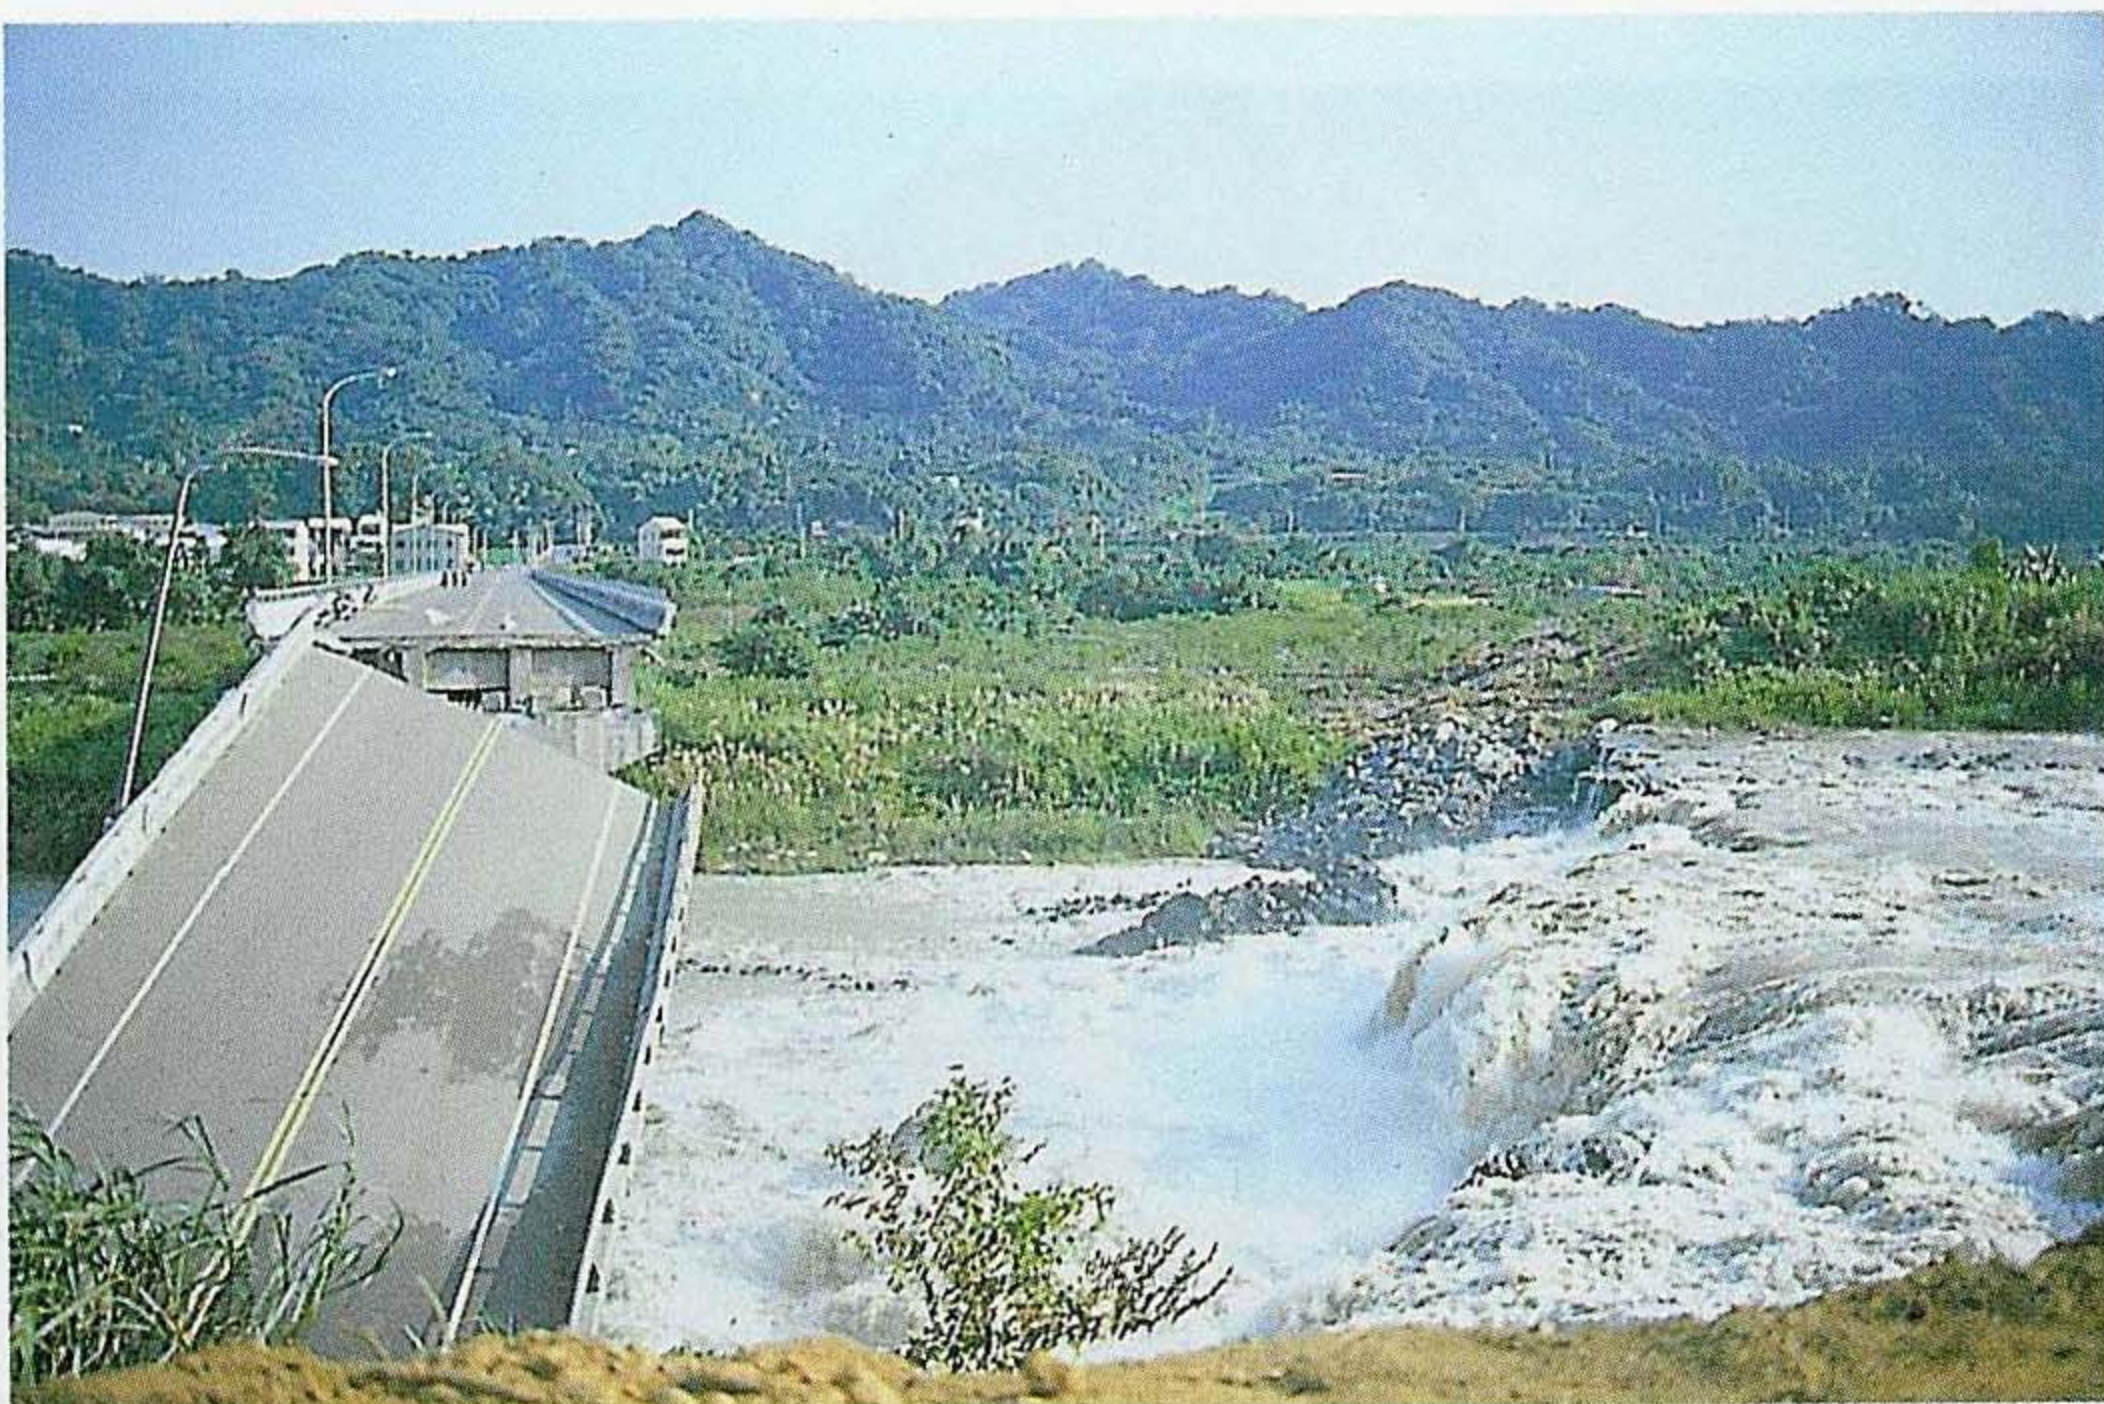
◀ 圖27 埤豐大橋：斷層在大甲溪中形成了石崗瀑布，並橫切到埤豐大橋的南端，造成橋面的斷裂。
